# Diagnostikaaruanne

## 2017 FORD EDGE Sport

Läbisõit lõpetamise kuupäeval: 175 164 km

Longo poolt läbi viidud põhjaliku diagnostika käigus, 10 puudust olid tuvastatud sõidukis.

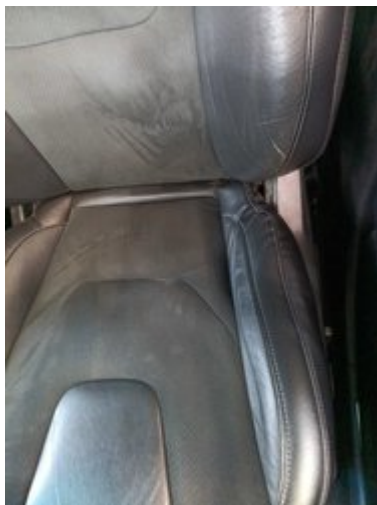
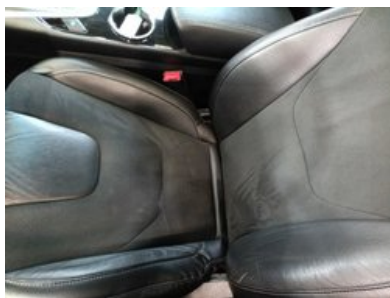
### ✓ 1. Istmed: Kõik Istmed - Seisukord

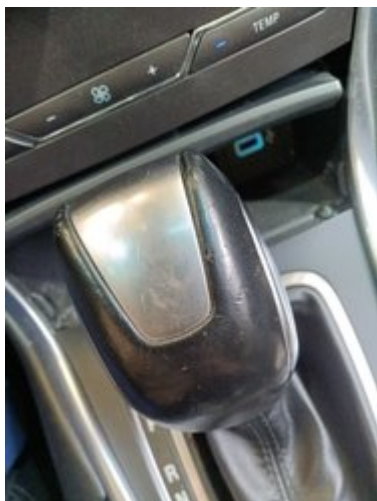
### ✓ 2. Salong: Käigukang Katik ja Käigukang Nupp - Seisukord

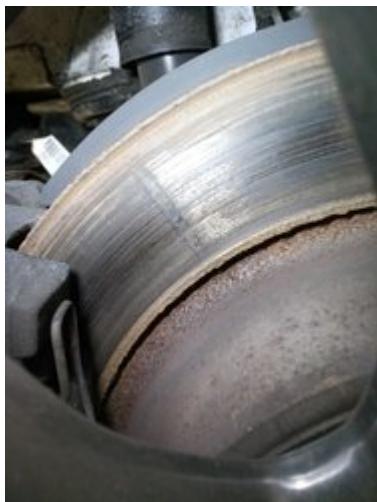
✓ **2. PIDURID:** Tagumine Piduri Ketas (Mõlemad)

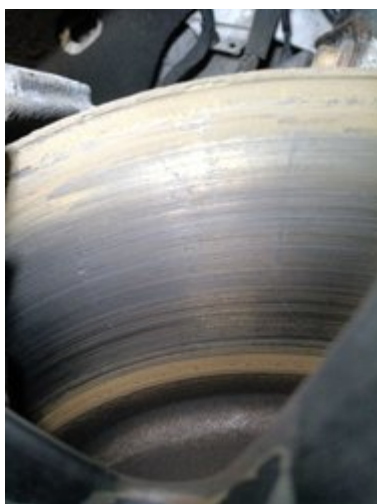
✓ **3. PIDURID:** Esimesed Pidurikettad Mõlemad koos Klotside

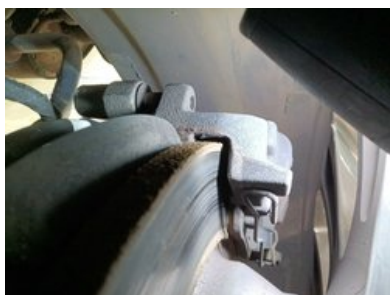
✓ **4. PIDURID:** Tagumised Piduriklotsid (Kõik)

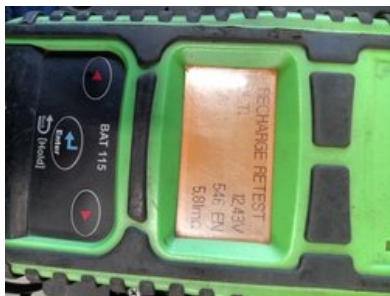
✓ **5. MUU:** Laadida Akut

- ✓ 1. Veepump
- ✓ 2. Sisselaskeloa/Klapikaas ja Tihend
- ✓ 3. Tagasipöördumise Toru
- ✓ 4. Laadida Akut
- ✓ 5. Mootoriõli ja Filtri Vahetus

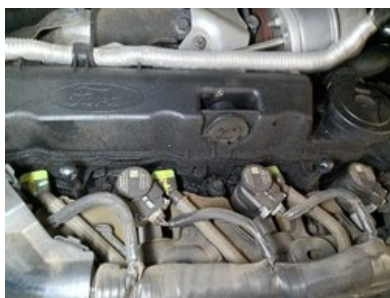
✓ **7. MOOTOR:** Kammelvälli Klapikate ja Tihend

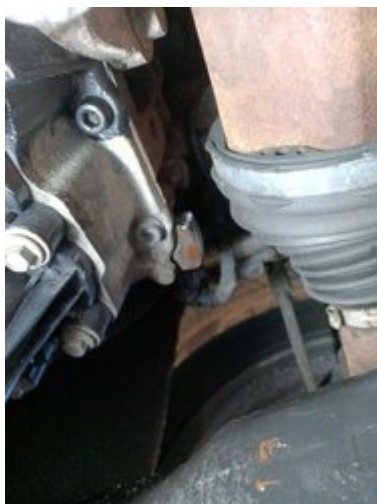
✓ **8. JAHUTUSSÜSTEEM:** Veepump
