# Diagnostikaaruanne

## 2021 TOYOTA COROLLA Business Plus

### Diagnostika üksikasjad

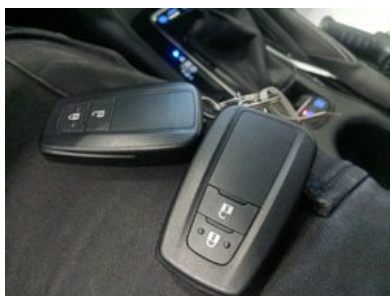
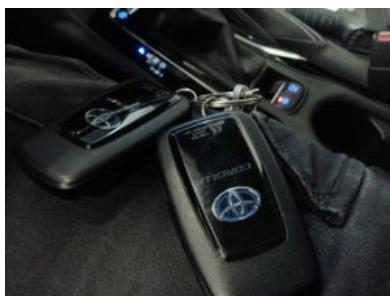
✔ 1. Salong: Tarvikud - Toimimine ja Seisukord

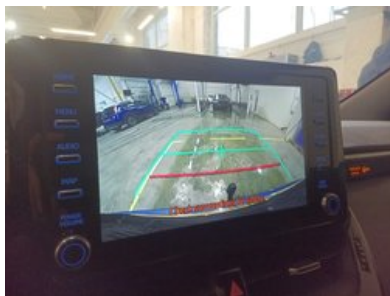
✓ **2. Salong:** Tarvikud - Toimimine ja Seisukord

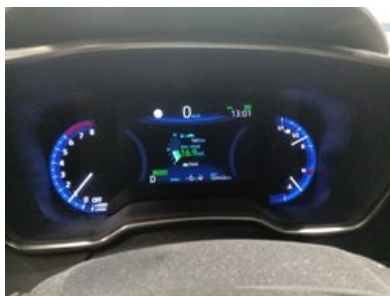
✓ **3. Salong:** Tarvikud - Toimimine ja Seisukord

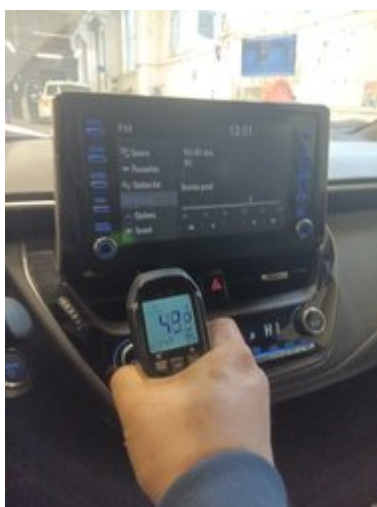
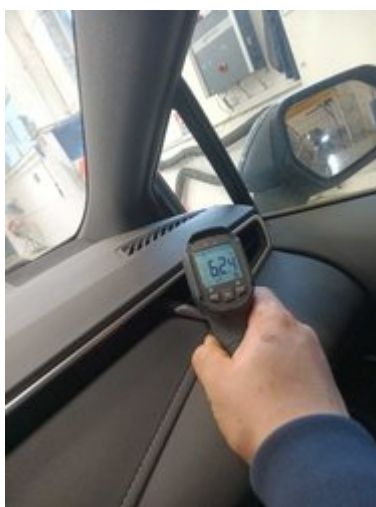
✓ **4. Salong:** Tarvikud - Toimimine ja Seisukord

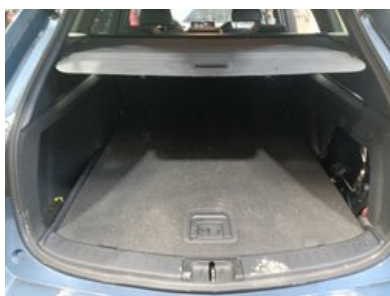
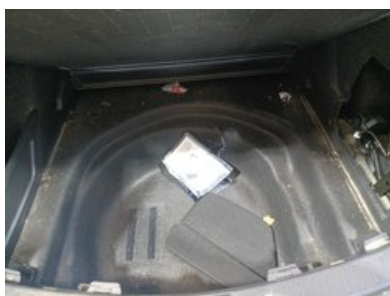
✓ **5. Salong:** Tarvikud - Toimimine ja Seisukord

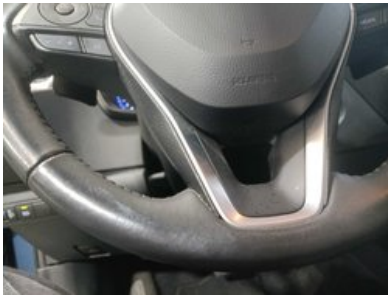
✓ **6. Esiosa:** Rool - Seisukord

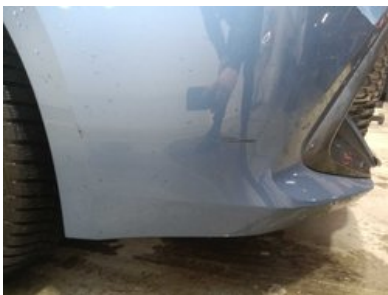
✓ **1. Esiosa:** Esistange - Seisukord ja Joondus

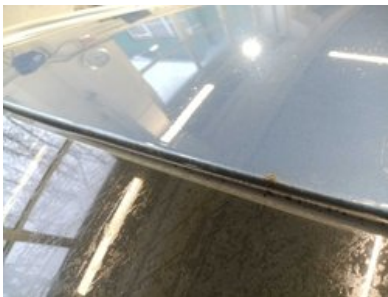
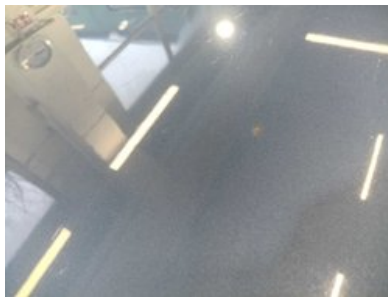
✓ **2. Muu:** Katus - Nähtavad kahjustused (nt rahekahjustused)

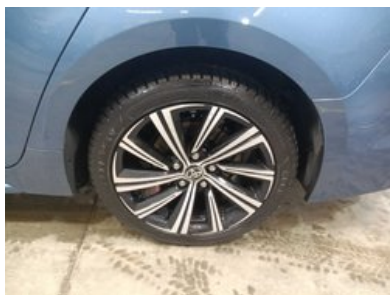
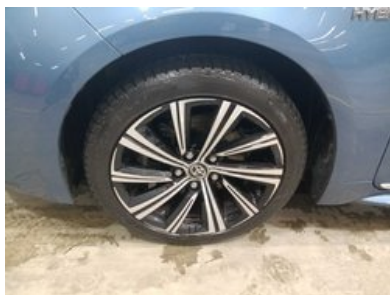
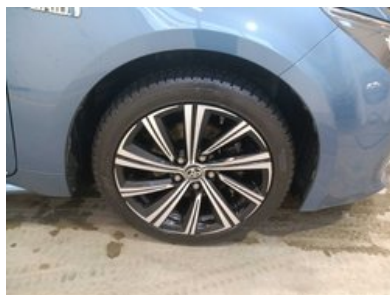
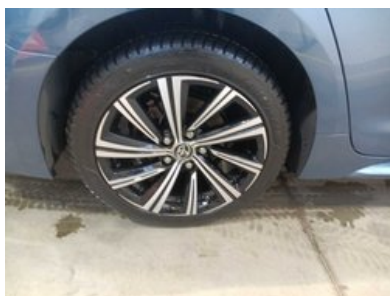
✓ **3. Külg:** Veljed - Seisukord

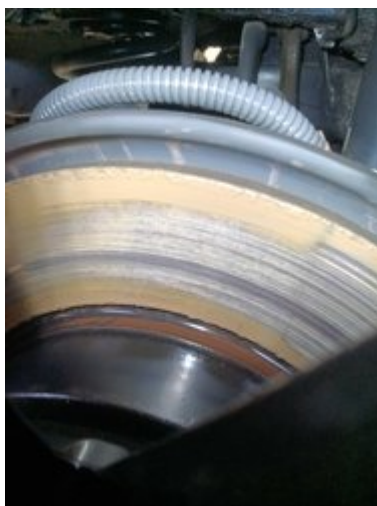
✓ **3. PIDURID:** Tagumine Piduri Ketas (Mõlemad)

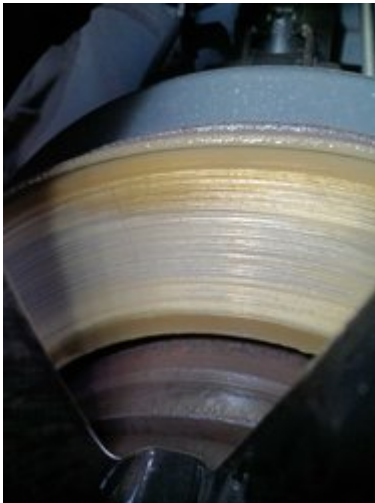
✔ **4. PIDURID:** Esimesed Pidurikettad Mõlemad
