# Diagnostikaaruanne

## 2017 NISSAN QASHQAI Tekna

### Tuvastatud puuduste kokkuvõte

Longo poolt läbi viidud põhjaliku diagnostika käigus, 13 puudust olid tuvastatud sõidukis.

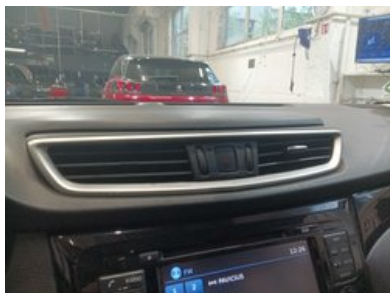
### ✓ 1. Esiosa: Katted ja liistud - Seisukord

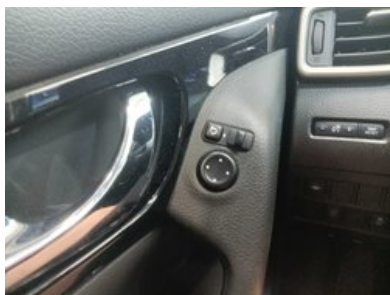
### ✓ 2. Uksed: Välised Küljepeeglid - Elektrooniline Juhtimine, Kokkuklappimine ja Reguleerimine

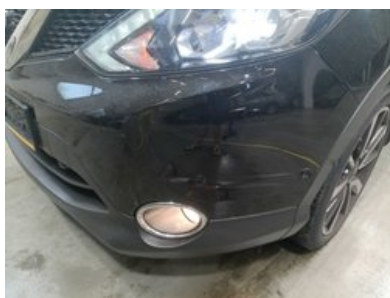
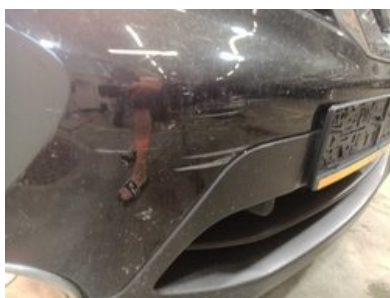
### ✓ 1. Esiosa: Esistange - Seisukord ja Joondus

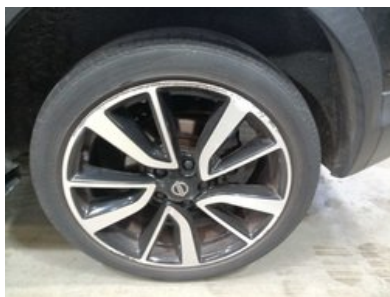
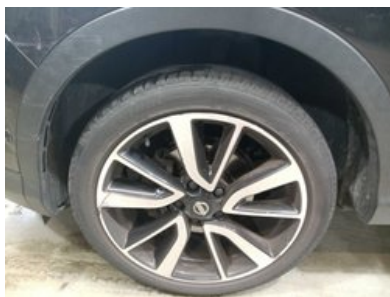
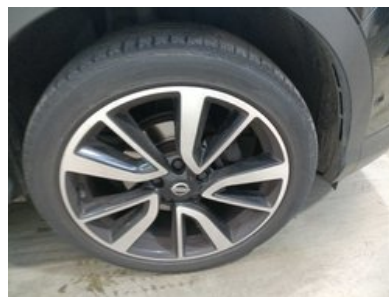
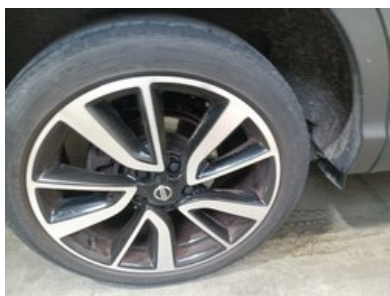
✓ **2. Külg:** Veljed - Seisukord

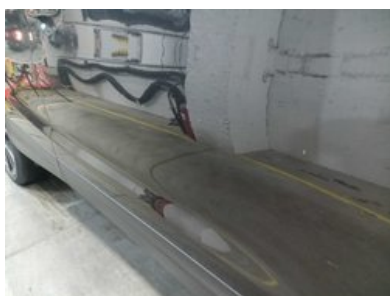
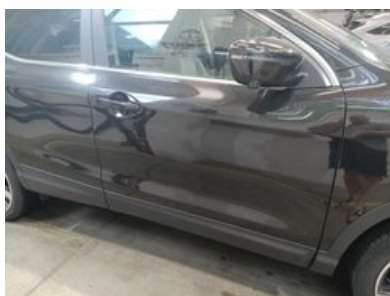
✓ **3. Külg:** Vasak ja Parem Külg - Nähtavad Kahjustused ja Kriimustused

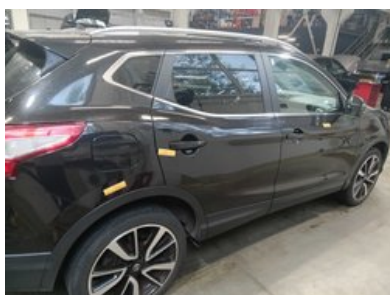
✓ **4. Külg:** Vasak ja Parem Külg - Nähtavad Kahjustused ja Kriimustused

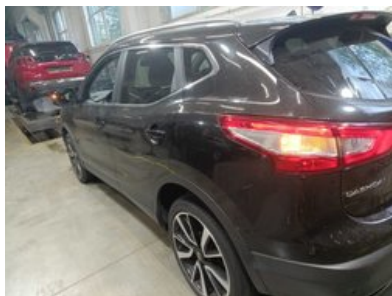
✓ **5. Muu:** Täiendavad Poleerimistööd

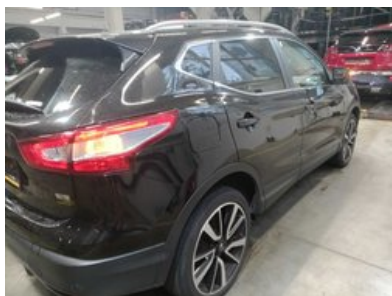
✓ **6. Muu:** Täiendavad Poleerimistööd

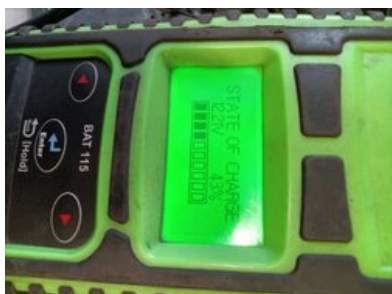
✓ **1. MUU:** Laadida Akut

- ✓ 1. Mootoriõli ja Filtri Vahetus
- ✓ 2. Vedrustuse Alumine Völli (Mõlemad)
- ✓ 3. Laadida Akut
- ✓ 4. Vahetada Rehve

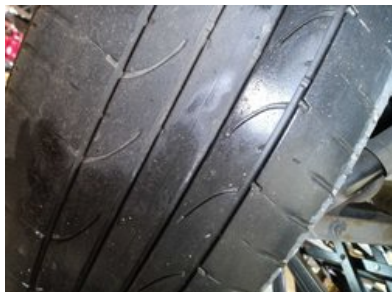
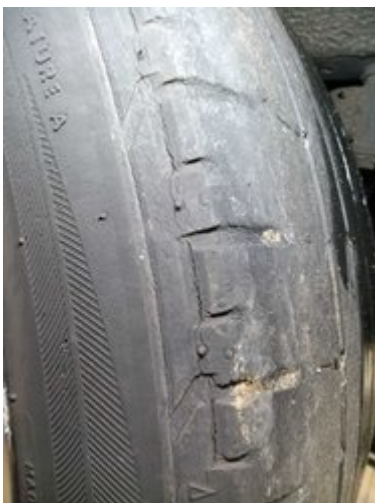
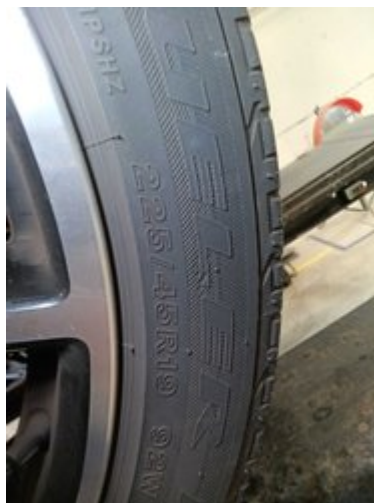
✓ **3. MUU:** Vahetada Rehve

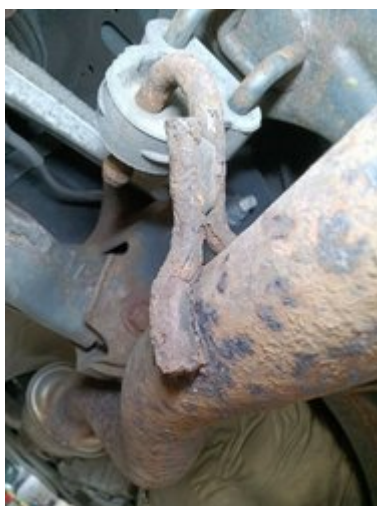
✓ **4. HEITGAASISÜSTEEM:** Heitgaasi Kinnitus

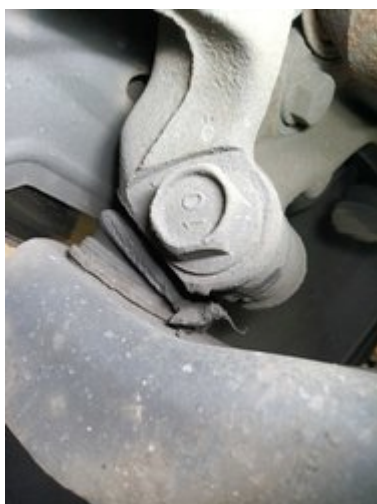
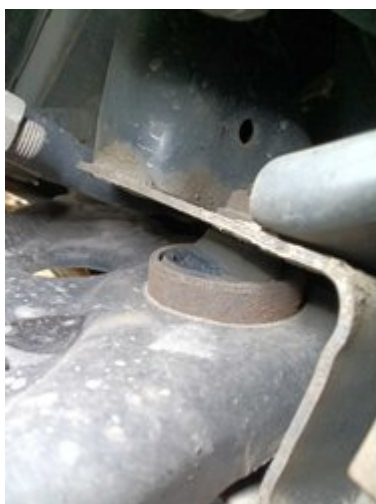
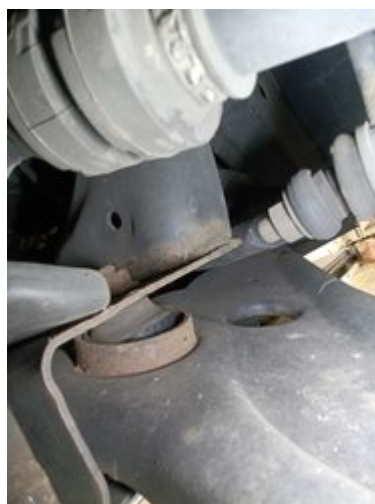
✓ **5. VEDRUSTUS:** Vedrustuse Alumine Õlg Mõlemad

- 1. Õlifilter (OP595)
- 2. Quartz Ineo Xtra EC6 0W20 208L 4.3L
- 3. Kandevars Parema (TC3911)
- 4. Kandevars Vasaka (TC3910)
- 5. Õlikarteri Tihend (776.327)
- 6. Continental 225/45R19 Summer (CONTINENTAL 225/45R19 SUMMER)
- 7. Bridgestone 225/45R19 Suverehv (BRIDGESTONE 225/45R19 SUMMER)
