# Diagnostikaaruanne

## 2016 HYUNDAI TUCSON Comfort

### Tuvastatud puuduste kokkuvõte

Longo poolt läbi viidud põhjaliku diagnostika käigus, 13 puudust olid tuvastatud sõidukis.

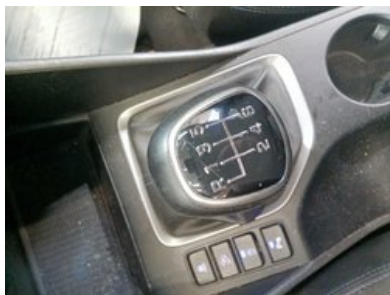
✔ **1. Salong:** Käigukang Katik ja Käigukang Nupp - Seisukord

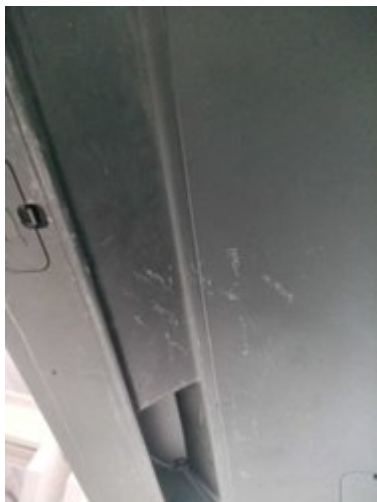
✓ **2. Salong:** Katted ja liistud - Seisukord

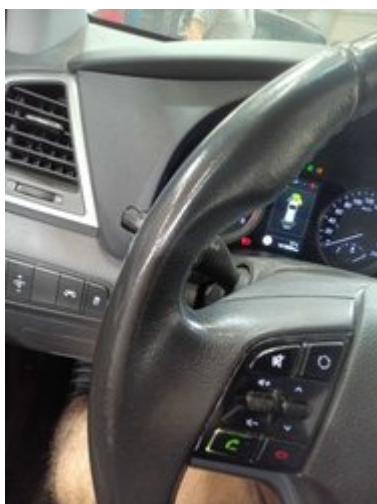
✓ **3. Esiosa:** Rool - Seisukord

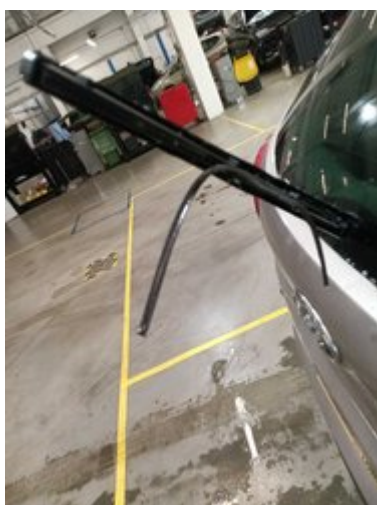
✓ **4. Esiosa:** Klaasipuhasti Kumm ja Käepide (Ees ja Taga) - Seisukord

- ✓ 1. Mootoriõli ja Filtri Vahetus
- ✓ 2. Vaheta Tagaklaasi Kuhjar (Mehaaniline)
- ✓ 3. Laadida Akut

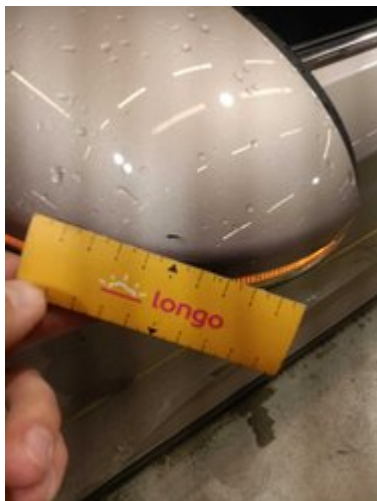
- ✓ **1. Külg:** Välispeeglid - Peeglite Terviklikkus ja Kinnitamine Auto Külge

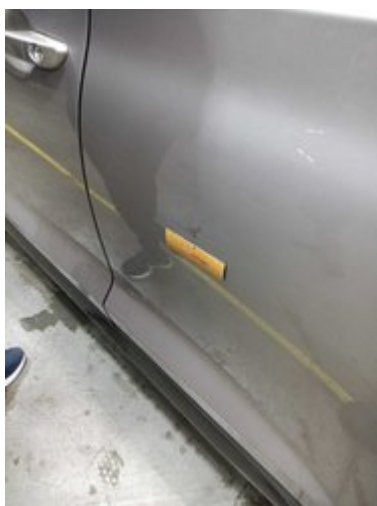
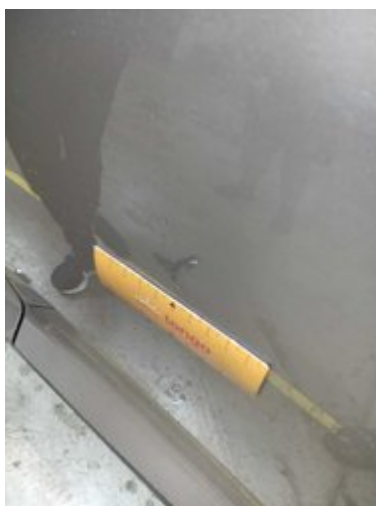
- ✓ **2. Külg:** Vasak ja Parem Külg - Nähtavad Kahjustused ja Kriimustused

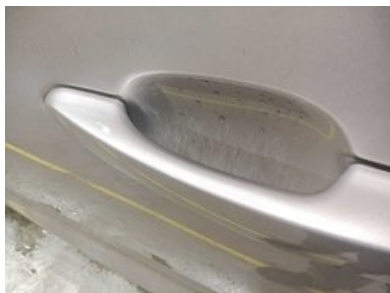
- ✓ **3. Külg:** Vasak ja Parem Külg - Nähtavad Kahjustused ja Kriimustused

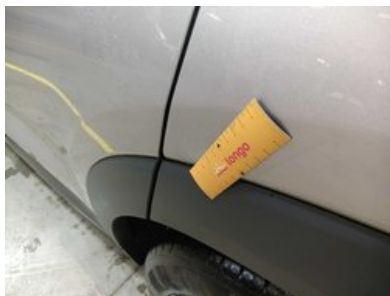
✓ **4. Külg:** Vasak ja Parem Külg - Nähtavad Kahjustused ja Kriimustused

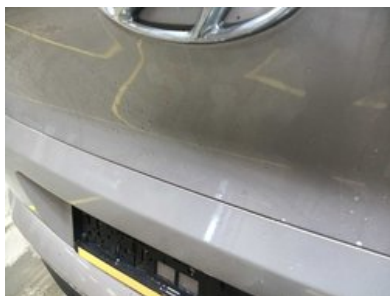
✓ **5. Muu:** Täiendavad Poleerimistööd

- ✓ 1. Kere pesemine
- ✓ 2. Salongi süvapuhasus ainult hüpoallergeensete puhastusvahendidega
- ✓ 3. Kere poleerimine pärast puhastamist

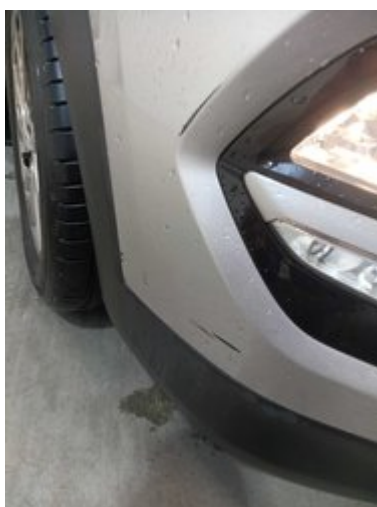
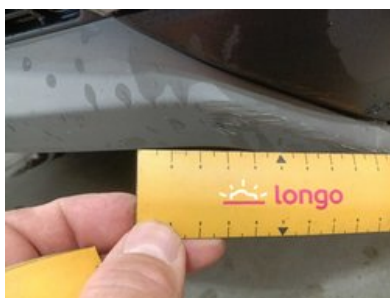
✓ **6. Esiosa:** Esistange - Seisukord ja Joondus

- ✓ 1. Remondita Esipuhver

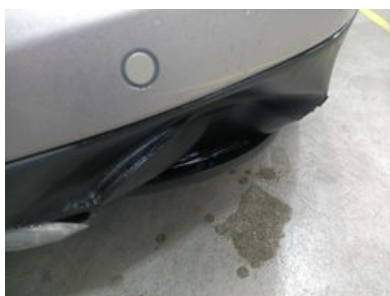
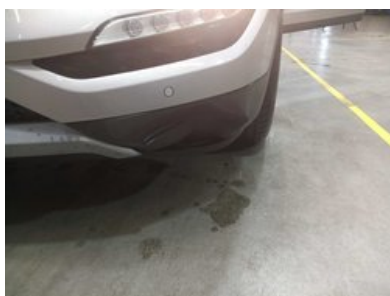
✓ **7. Esiosa:** Esistange - Seisukord ja Joondus
