# Diagnostikaaruanne

## 2016 NISSAN X-TRAIL Tekna

### Tuvastatud puuduste kokkuvõte

Longo poolt läbi viidud põhjaliku diagnostika käigus, 24 puudust olid tuvastatud sõidukis.

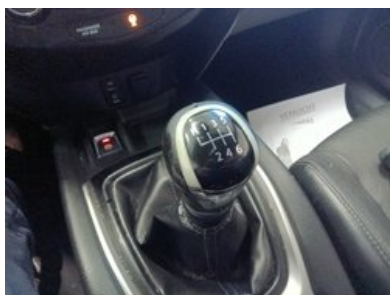
✔ **1. Salong:** Käigukang Katik ja Käigukang Nupp - Seisukord

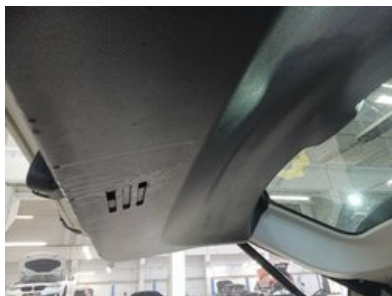
✓ **2. Salong:** Katted ja liistud - Seisukord

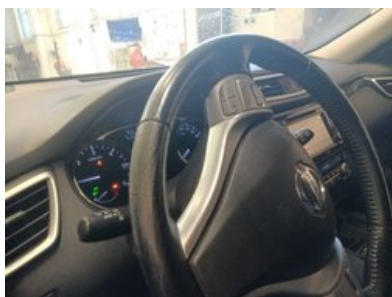
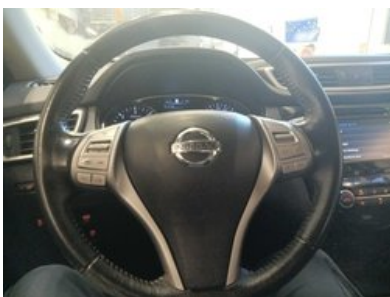
✓ **3. Esiosa:** Rool - Seisukord

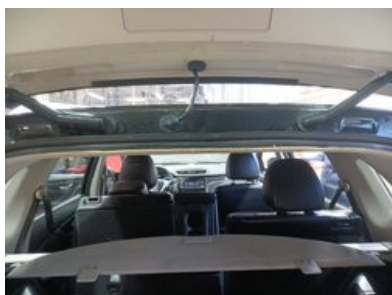
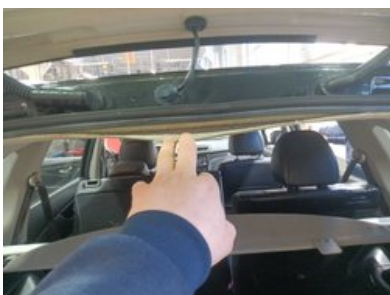
✓ **4. Esiosa:** Laepolster - Seisukord

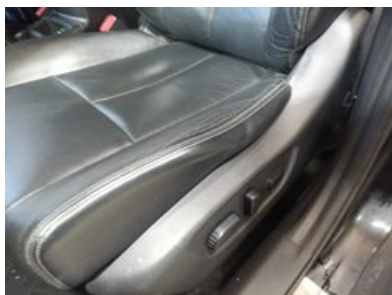
✓ **5. Istmed:** Kõik Istmed - Seisukord

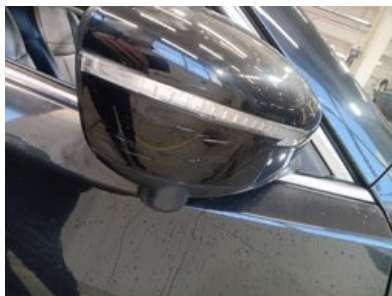
✓ **2. Külg:** Välispeeglid - Peeglite Terviklikkus ja Kinnitamine Auto Külge

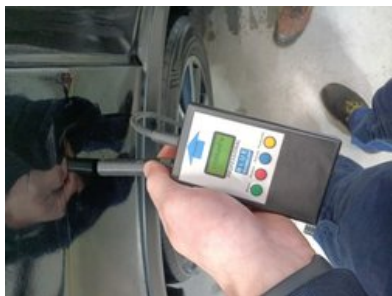
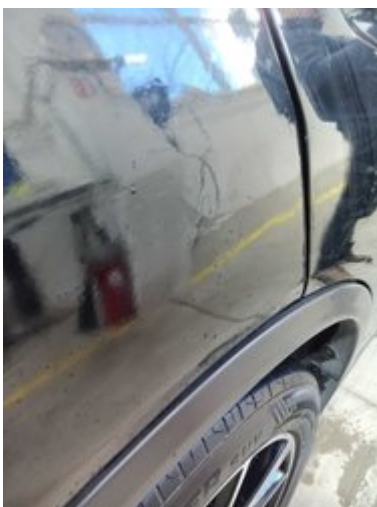
✓ **3. Külg:** Vasak ja Parem Külg - Nähtavad Kahjustused ja Kriimustused

- ✓ 1. Ukse Värvimine
- ✓ 2. Värv Tagumine Tiib

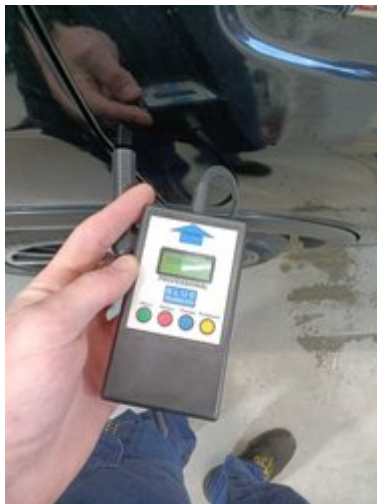
✓ **4. Külg:** Vasak ja Parem Külg - Nähtavad Kahjustused ja Kriimustused

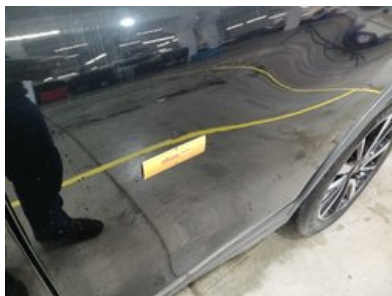
✓ **5. Külg:** Vasak ja Parem Külg - Nähtavad Kahjustused ja Kriimustused

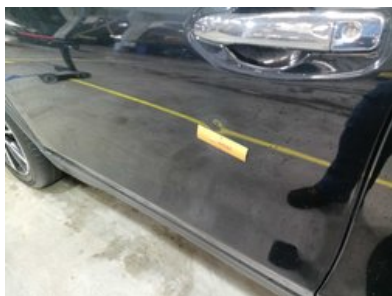
✓ **6. Külg:** Vasak ja Parem Külg - Nähtavad Kahjustused ja Kriimustused

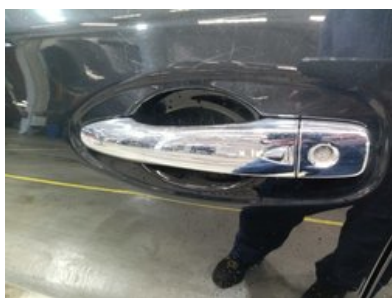
✓ **7. Külg:** Vasak ja Parem Külg - Nähtavad Kahjustused ja Kriimustused

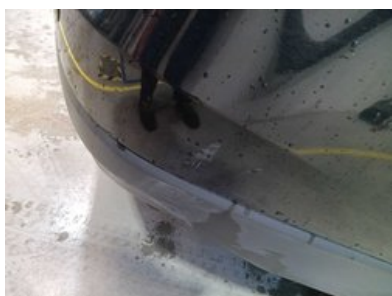
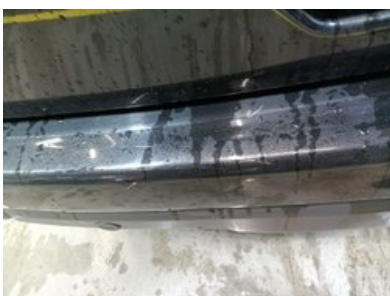
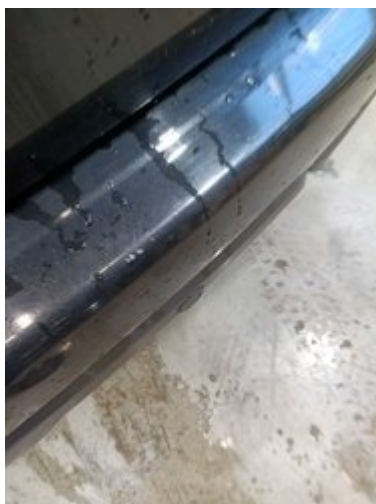
✓ **8. Tagaosa:** Tagumine stange - Seisukord ja joondus

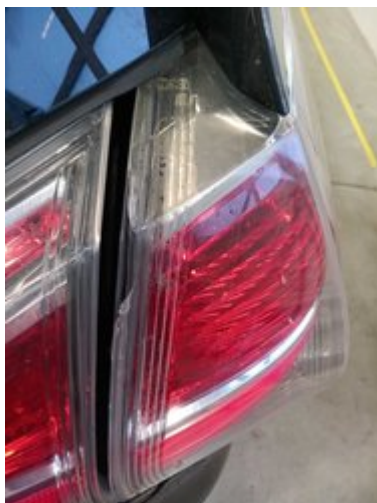
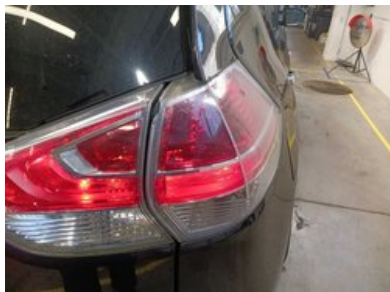
- ✓ **9. Tuled:** Tagatuled (Pidurituled, udutuled, suunatud) - Toimimine, kahjustused ja värv

- ✓ 1. Paranda Lakke
- ✓ 2. Muu: Leke Pagasiruumis
- ✓ 3. Vaheta Tagumised Tuled

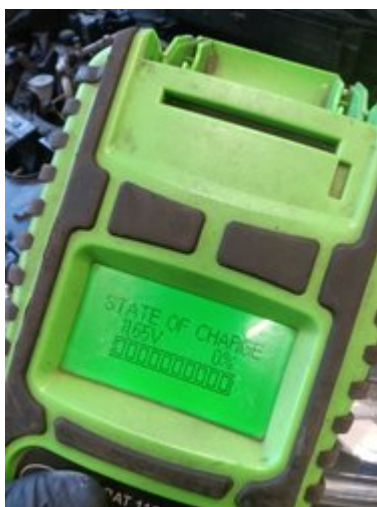
- ✓ **2. MUU:** Laadida Akut

- ✓ 1. Parema Mootorikambri Kinnitus
- ✓ 2. Roolivarras
- ✓ 3. Laadida Akut
- ✓ 4. Vahetada Rehve
- ✓ 5. Mootoriõli ja Filtri Vahetus
- ✓ 6. Roolivarda Otsaklits
- ✓ 7. Heitgaasi Tagasiside (EGR) Jahuti
- ✓ 8. Hooratas
- ✓ 9. Geomeetria - Terve Sõiduk

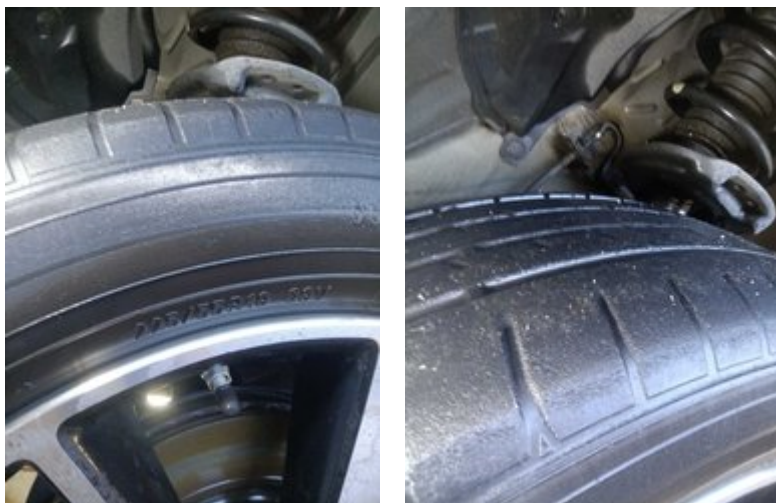
✓ **3. MUU:** Vahetada Rehve

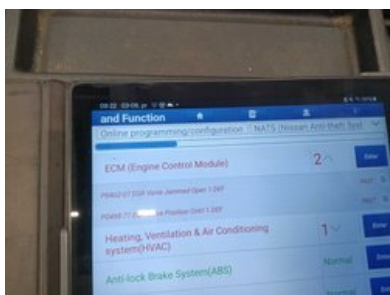
✓ **4. HEITGAASISÜSTEEM:** Heitgaasi Retsirkulatsiooni (EGR) Jahuti

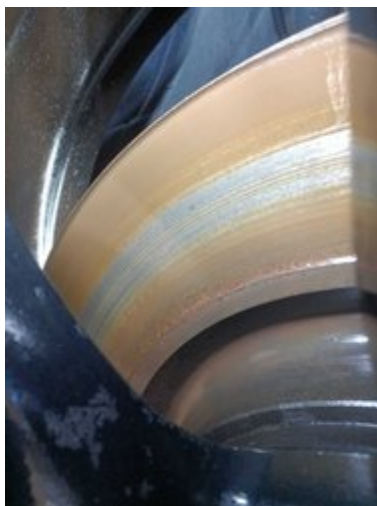
✓ **5. PIDURID:** Esimesed Pidurikettad Mõlemad

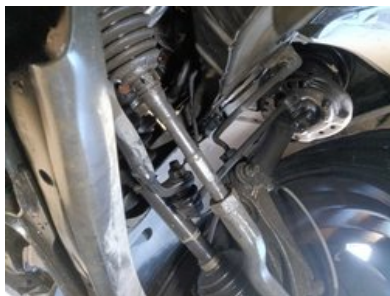
✓ **7. ROOL:** Roolivarras

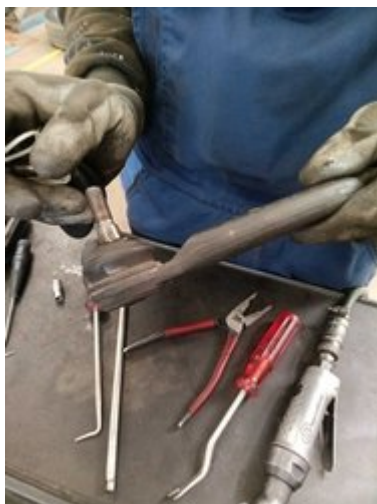
✓ **8. ROOL:** Roolivarda Otsakaant

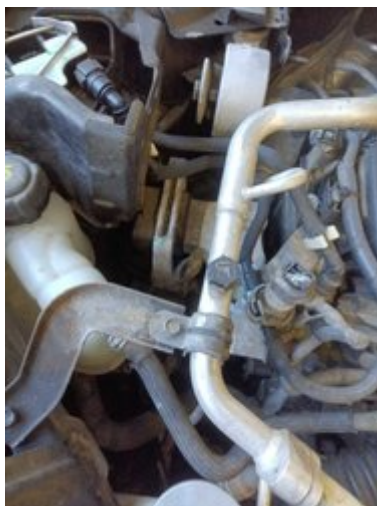
✓ **9. MOOTOR:** Kinnitus - Parem (Mootorisektsioon)
