# Diagnostikaaruanne

## 2022 MAZDA 3 MHEV

### Diagnostika üksikasjad

### Tuvastatud puuduste kokkuvõte

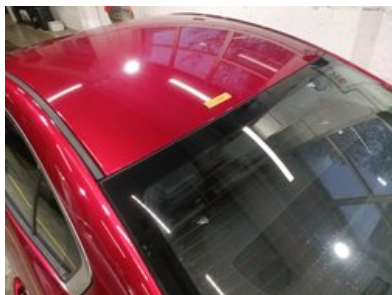
- ✔ **1. Muu:** Katus - Nähtavad kahjustused (nt rahekahjustused)

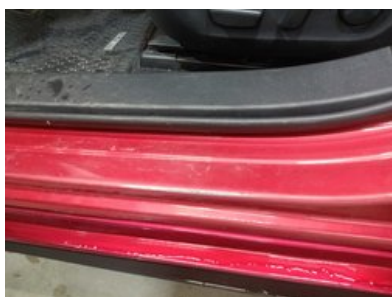
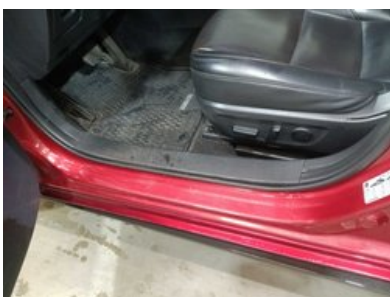
- 
- ✔ **2. Külg:** Vasak ja Parema Külgi - Nähtavad Kahjustused ja Kriimustused

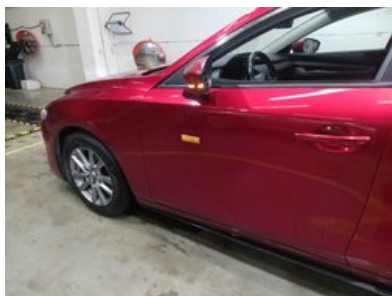
- 
- ✔ **3. Külg:** Vasak ja Parema Külgi - Nähtavad Kahjustused ja Kriimustused

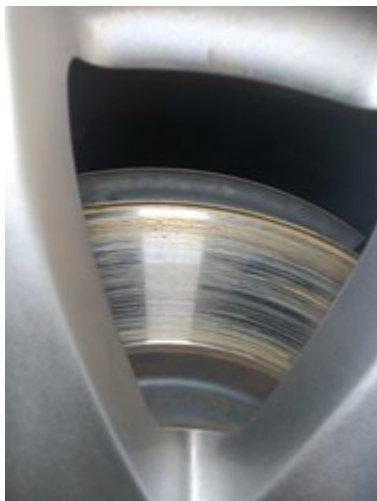
### ✓ 1. PIDURID: Esimesed Pidurikettad Mõlemad
