# Diagnostikaaruanne

## 2017 KIA SPORTAGE ExecutiveLine

### Tuvastatud puuduste kokkuvõte

Longo poolt läbi viidud põhjaliku diagnostika käigus, 12 puudust olid tuvastatud sõidukis.

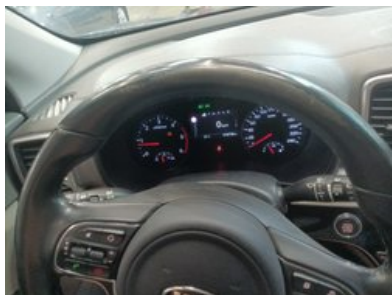
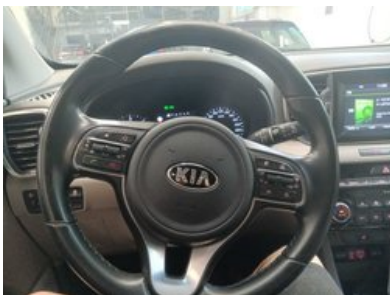
### ✓ 1. Esiosa: Rool - Seisukord

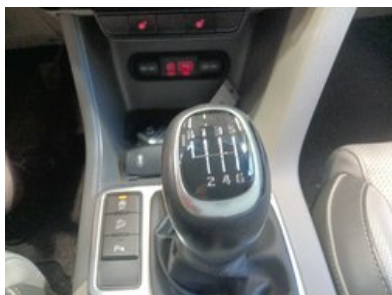
### ✓ 2. Salong: Käigukang Katik ja Käigukang Nupp - Seisukord

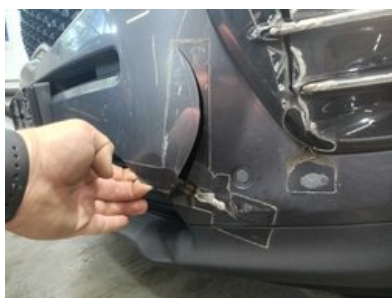
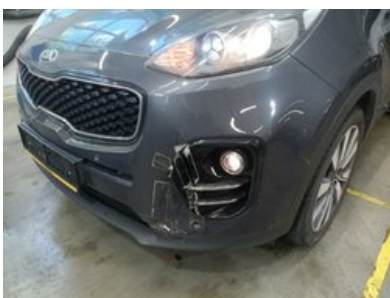
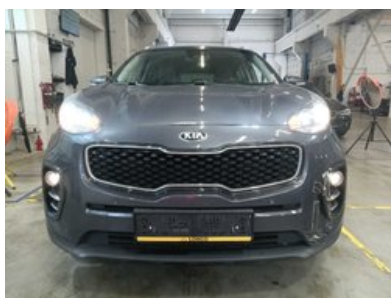
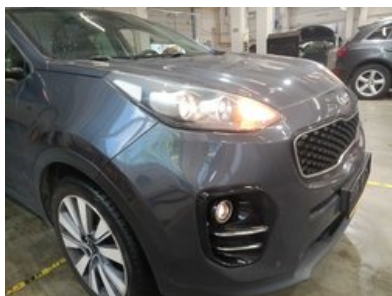
### ✓ 1. Esiosa: Esistange - Seisukord ja Joondus

- ✓ 1. Esipõrkekaitse Värvimine
- ✓ 2. Vaheta Põrkekaitse Võred

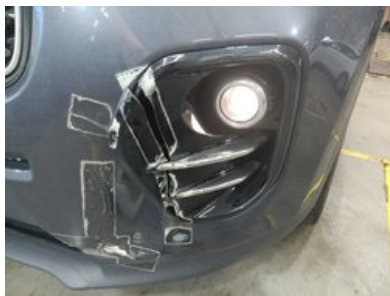
✓ **2. Esiosa:** Esivõre - Seisukord

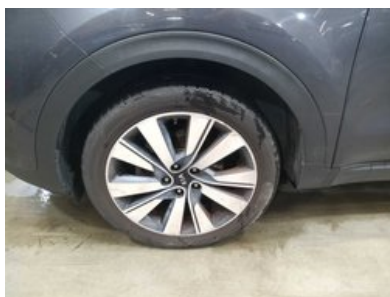
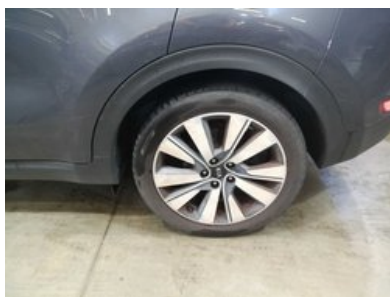
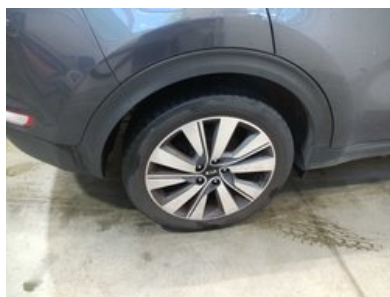
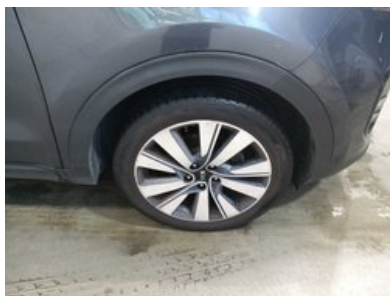
✓ **3. Külg:** Veljed - Seisukord

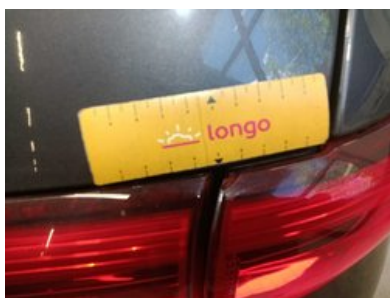
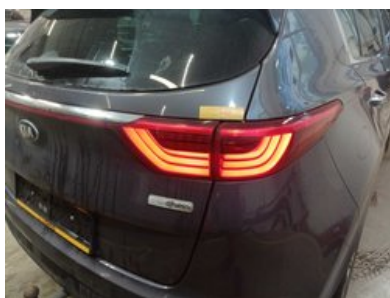
✓ **4. Tuled:** Tagatuled (Pidurituled, udutuled, suunatuled) - Toimimine, kahjustused ja värv

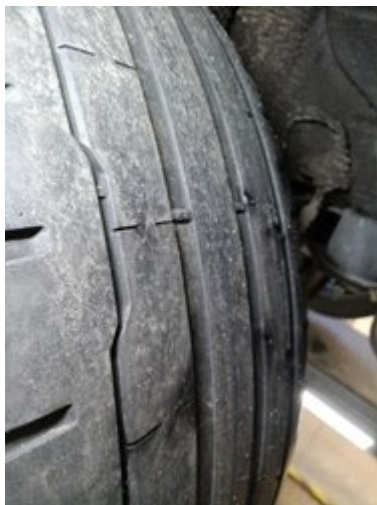
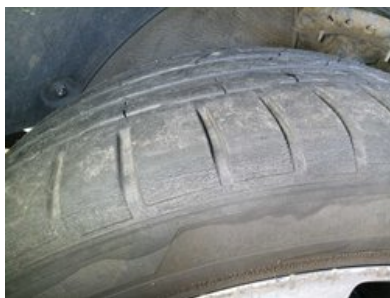
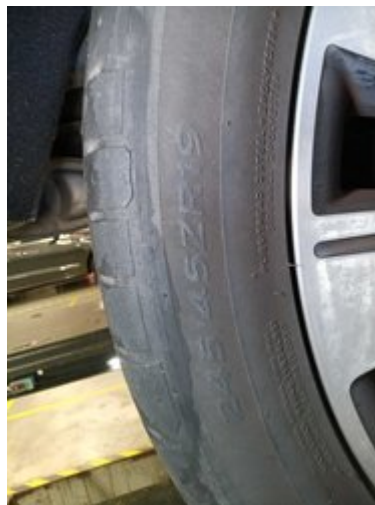
### ✓ 1. MUU: Vahetada Rehve

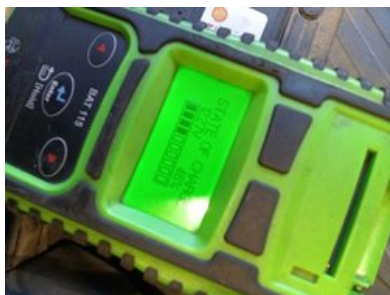
### ✓ 2. MUU: Laadida Akut

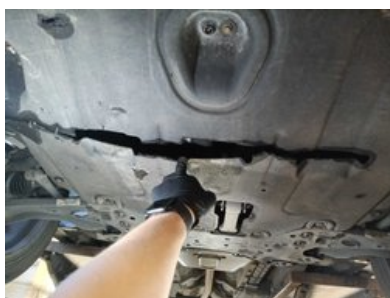
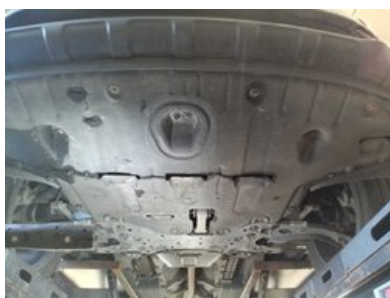
### ✓ 4. MOOTOR: Mootori Alumine Kate

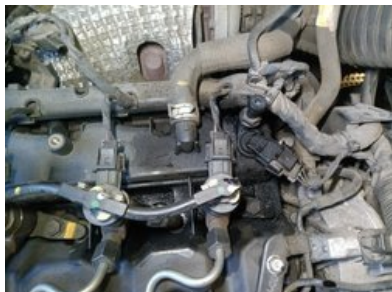
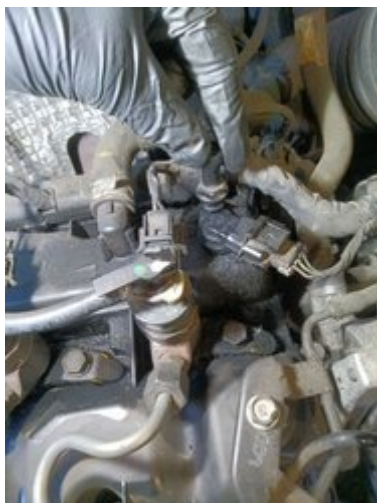
✓ **5. MOOTOR:** Kammelvälli Klapikate ja Tihend

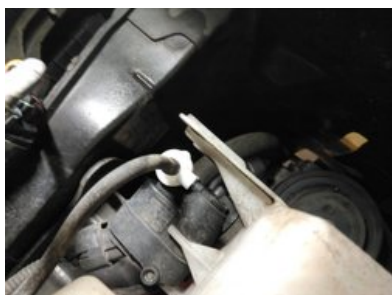
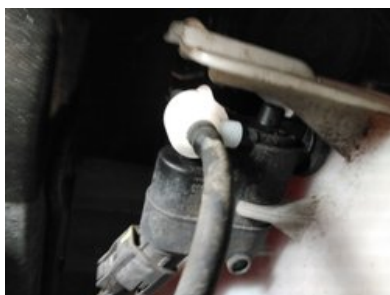
✓ **6. ÜLDINE ELEKTER:** Esimese Klaasipesuri Mootor
