# Diagnostikaaruanne

## 2016 SKODA OCTAVIA Ambition Businesslir

Longo poolt läbi viidud põhjaliku diagnostika käigus, 10 puudust olid tuvastatud sõidukis.

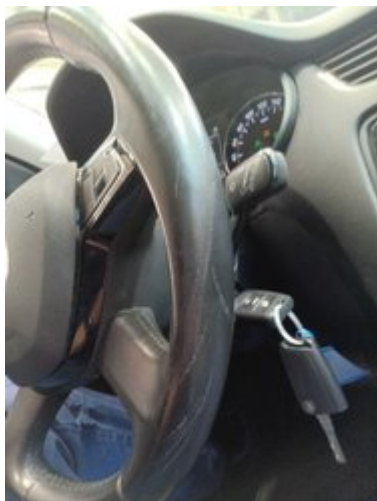
### ✓ 1. Esiosa: Rool - Seisukord

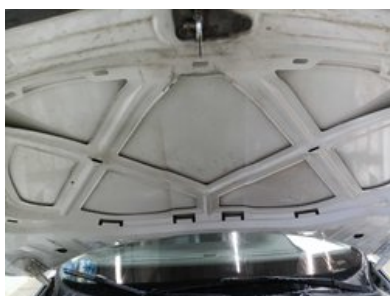
### ✓ 1. Esiosa: Kapoti Heliisolatsioon - Seisukord

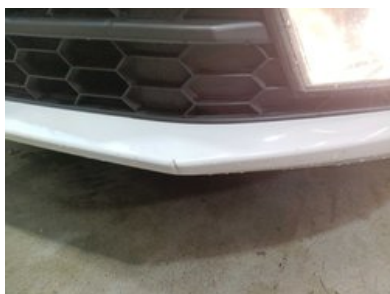
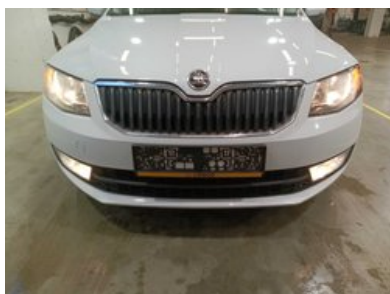
### ✓ 2. Esiosa: Esistange - Seisukord ja Joondus

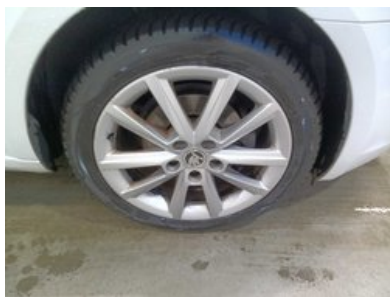
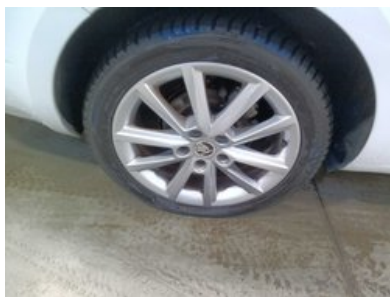
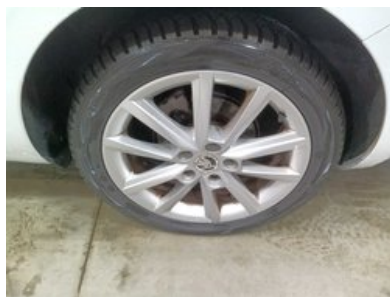
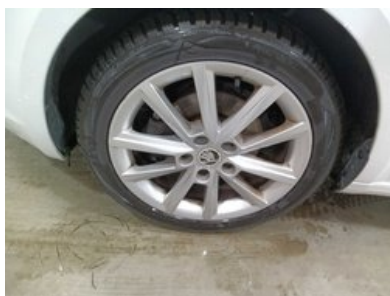
✓ **3. Külg:** Veljed - Seisukord

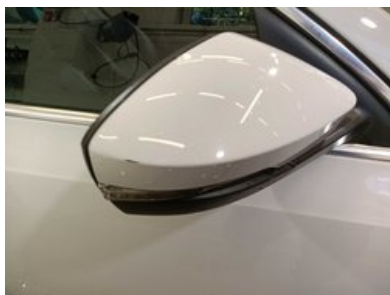
✓ **4. Külg:** Välispeeglid - Peeglite Terviklikkus ja Kinnitamine Auto Külge

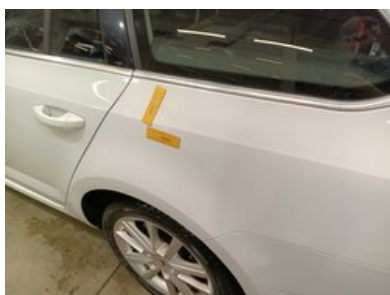
✓ **5. Külg:** Vasak ja Parem Külg - Nähtavad Kahjustused ja Kriimustused

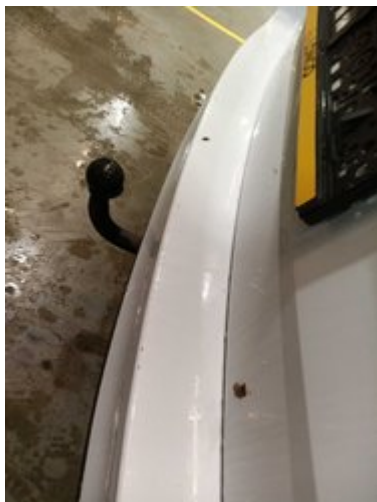
✓ **6. Tagaosa:** Tagumine stange - Seisukord ja joondus

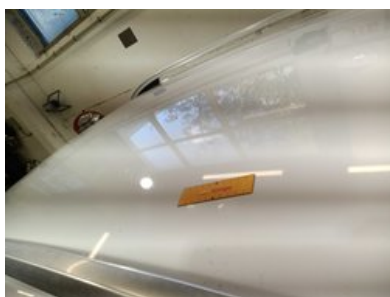
✓ **7. Muu:** Katus - Nähtavad kahjustused (nt rahekahjustused)

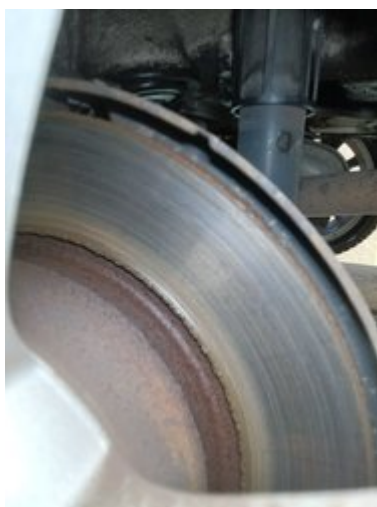
✓ **1. PIDURID:** Tagumine Piduri Ketas (Mõlemad)

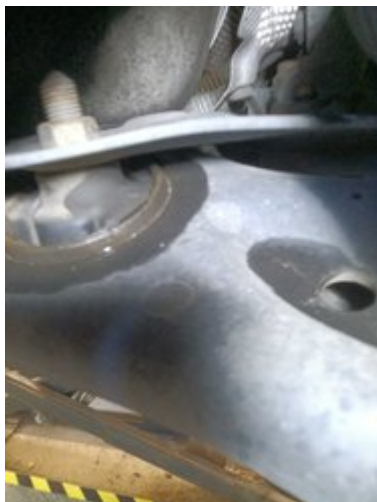
## ✓ 2. VEDRUSTUS: Vedrustuse Alumise Õla Puksid Mõlemad
