Diagnostikaaruanne

2015 PEUGEOT 308 Edition

Diagnostika üksikasjad

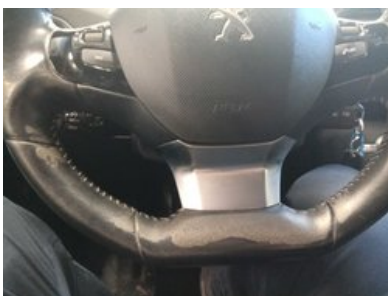
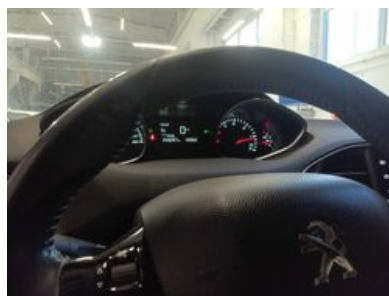
- ✔ **1. Salong:** Täiendavad Puhastustööd

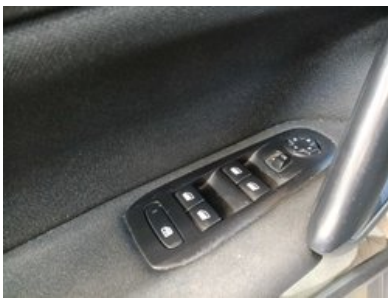
✓ **2. Uksed:** Elektriakende Toimimine - Kõik Aknad

- ✓ 1. Vahetada Aknatõstuki Nuppu(-pe)

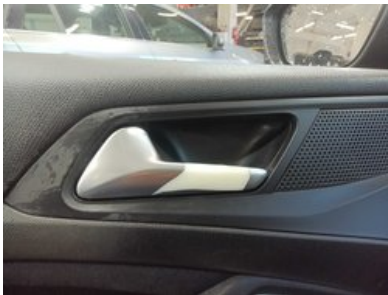
✓ **3. Uksed:** Uksekäepidemed - Toimimine ja Seisukord

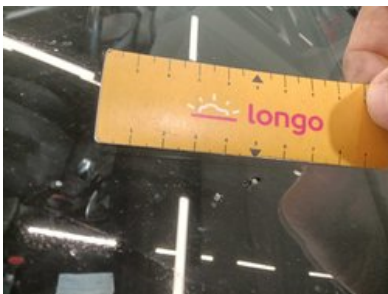
✓ **1. Esiosa:** Esiklaasi terviklikkus - puuduvad tehnöülevaatust välistavad kahjustused

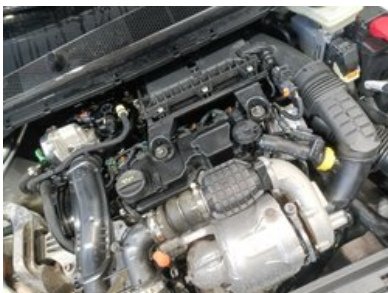
✓ **2. Esiosa:** Mootorikatte Terviklikkus

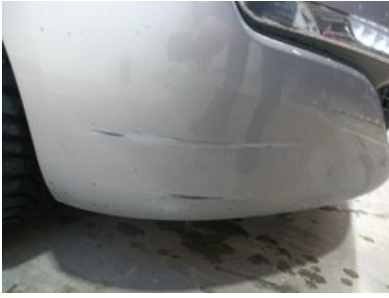
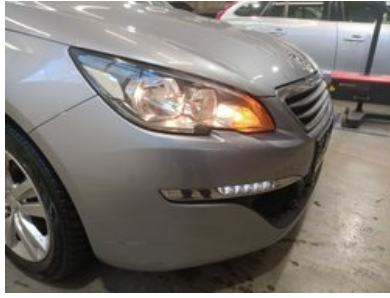
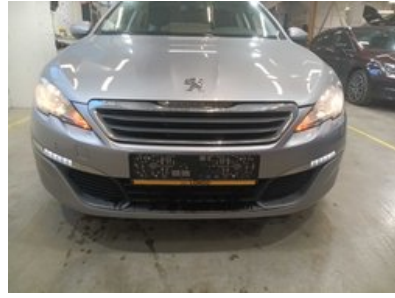
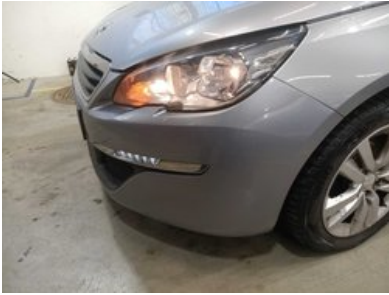
✔ **3. Esiosa:** Esistange - Seisukord ja Joondus

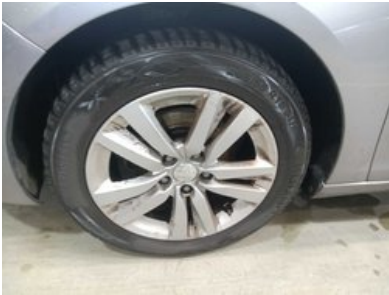
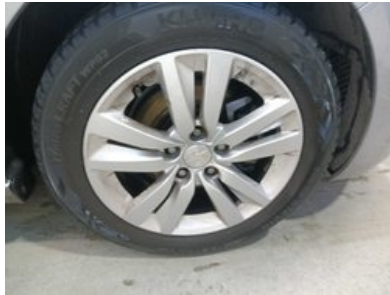
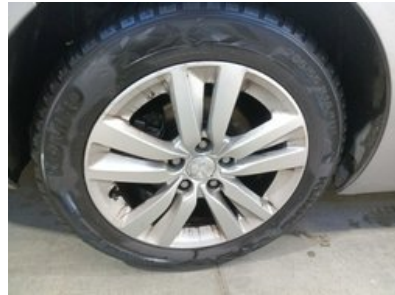
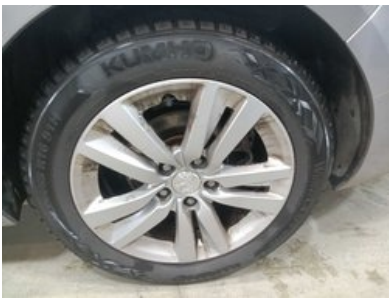
✔ **4. Külg:** Veljed - Seisukord

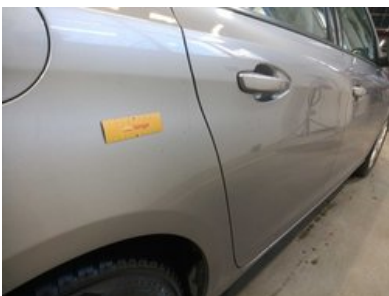
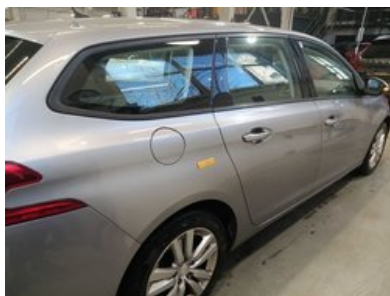
✔ **5. Külg:** Vasak ja Parem Külg - Nähtavad Kahjustused ja Kriimustused

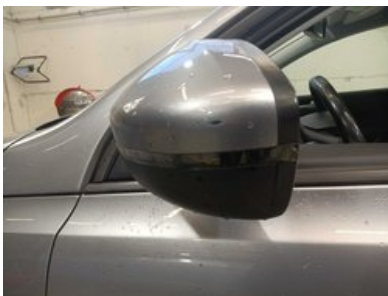
✔ **6. Tuled:** Auto Küljetuled - Toimimine, Kahjustused ja Värv

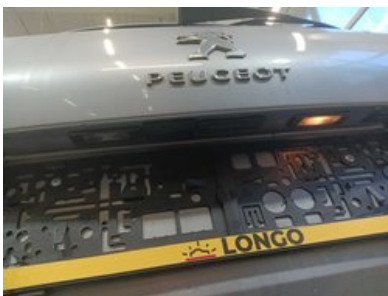
✔ **7. Tuled:** Lambipirnid

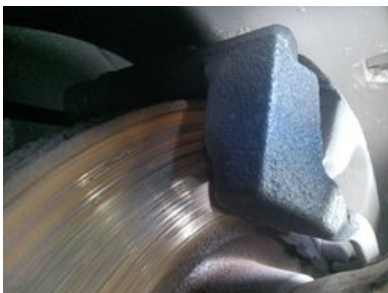
✔ **2. MUU:** Esimesed Pidurikettad Koos Klotsidega

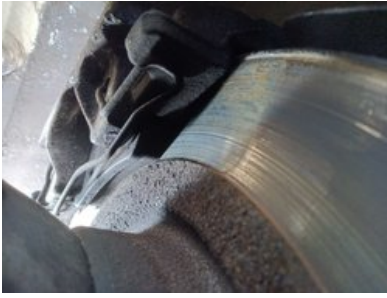
✔ **3. MUU:** Tagumine Piduriketas ja Klotsid

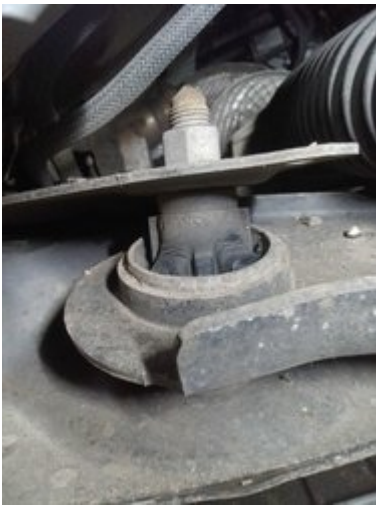
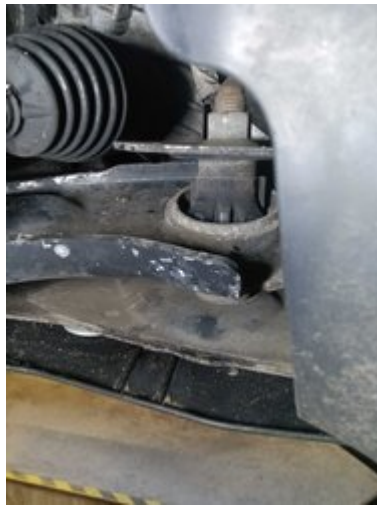
✔ **4. MUU:** Vedrustuse Alumine Võll
