# Diagnostikaaruanne

## 2020 OPEL CROSSLAND X Innovation

### Tuvastatud puuduste kokkuvõte

Longo poolt läbi viidud põhjaliku diagnostika käigus, 6 puudust olid tuvastatud sõidukis.

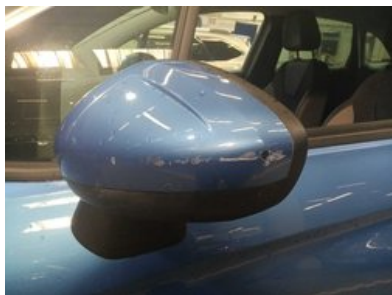
- ✓ **1. Külg:** Välispeeglid - Peeglite Terviklikkus ja Kinnitamine Auto Külge

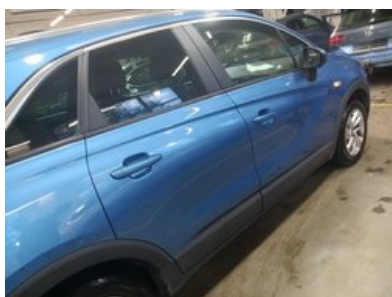
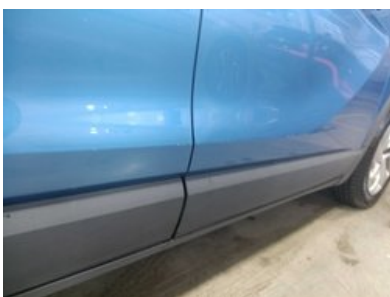
- ✓ **2. Muu:** Täiendavad Poleerimistööd

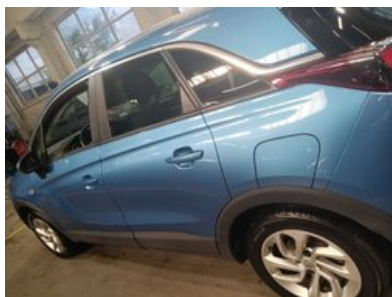
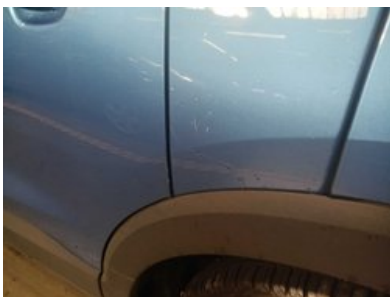
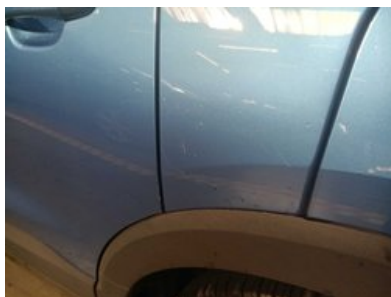
- ✓ **3. Muu:** Täiendavad Poleerimistööd

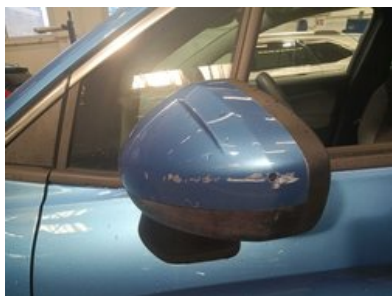
- ✓ **4. Muu:** Täiendavad Poleerimistööd

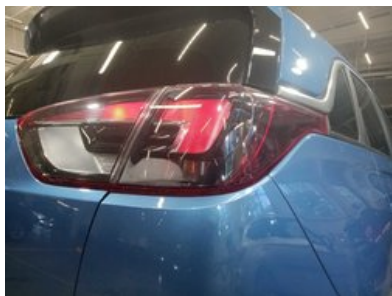
- ✓ **5. Tuled:** Tagatuled (Pidurituled, udutuled, suunatud) - Toimimine, kahjustused ja värv

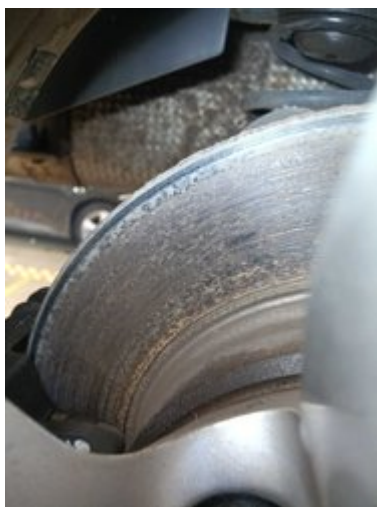
- ✓ **1. PIDURID:** Tagumine Piduri Ketas (Mõlemad)
