# Diagnostikaaruanne

## 2020 OPEL Crossland X Innovation

Läbisõit lõpetamise kuupäeval: 185 666 km

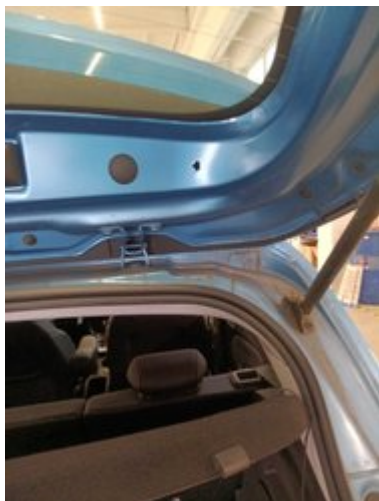
- ✓ **1. Salong:** Pagasiruumi kate - Toimimine ja seisukord

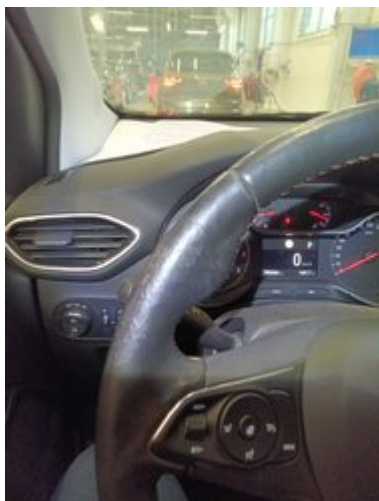
- ✓ **2. Esiosa:** Rool - Seisukord

- ✓ 1. Värv Rool

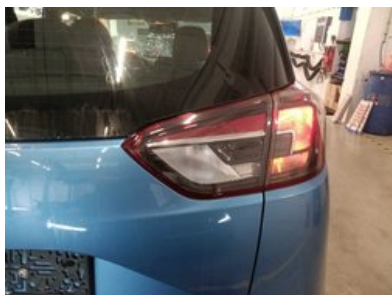
- ✓ **1. Tuled:** Lambipirnid

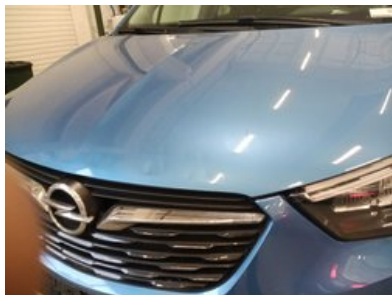
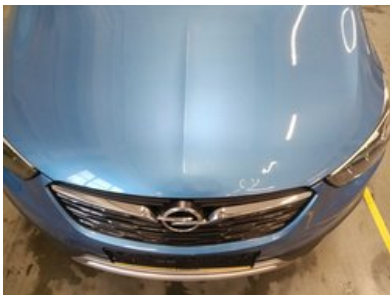
✓ **2. Esiosa:** Kapott - Nähtavad Kahjustused

- ✓ 1. Mootorikaane Värvimine

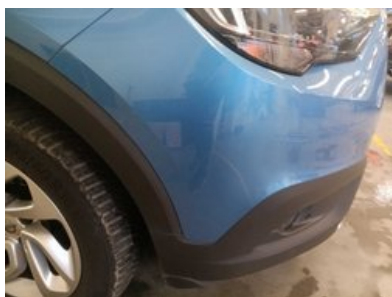
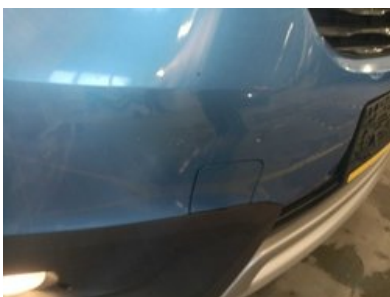
✓ **3. Esiosa:** Esistange - Seisukord ja Joondus

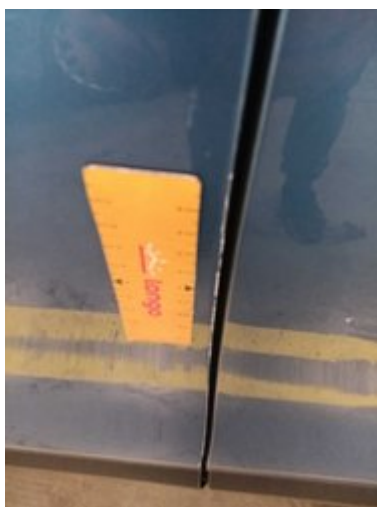
✓ **4. Külg:** Vasak ja Parem Külg - Nähtavad Kahjustused ja Kriimustused

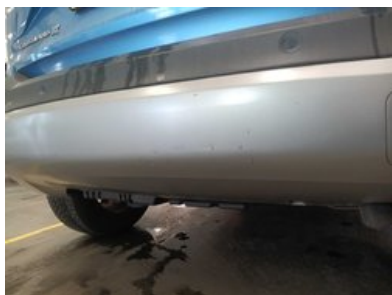
✓ **5. Tagaosa:** Tagumine stange - Seisukord ja joondus

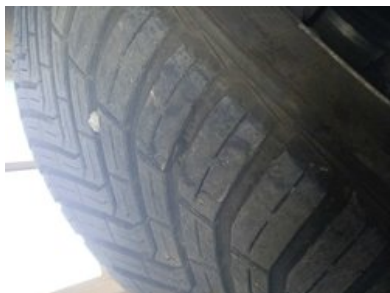
✓ **3. MUU:** Vahetada Rehve

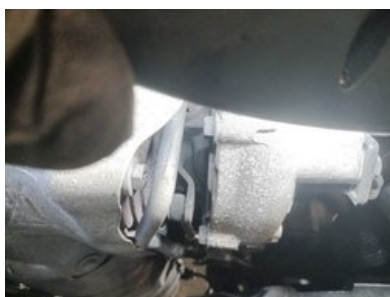
✓ **4. MOOTORI JUHTIMINE - KÜTUS:** Turbokompressor

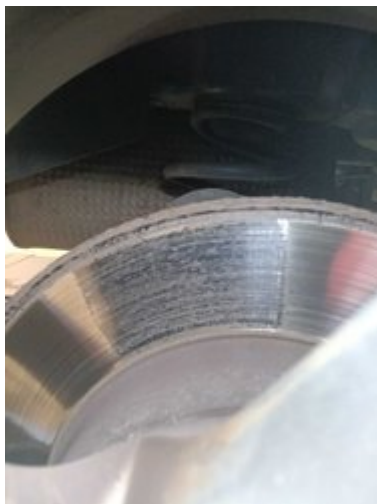
✓ **5. PIDURID:** Tagumine Piduri Ketas (Mõlemad)

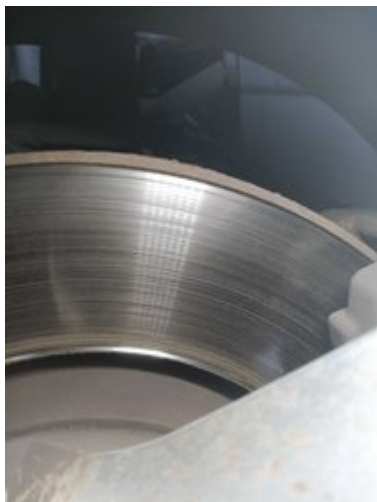
✓ **6. PIDURID:** Esimesed Pidurikettad Mõlemad

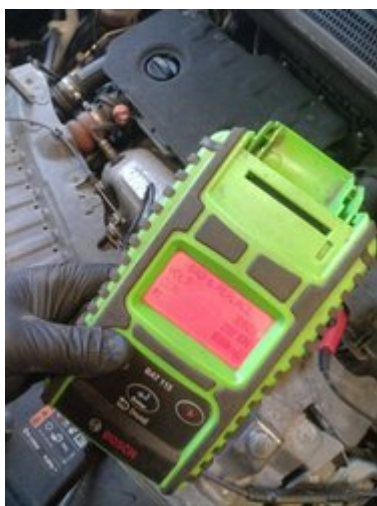
✓ **7. ÜLDINE ELEKTER:** Aku
