# Diagnostikaaruanne

## 2019 VOLVO XC90 Momentum

### Diagnostika üksikasjad

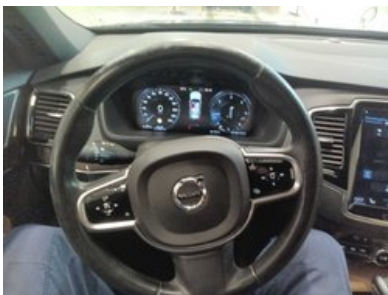
#### ✔ 1. Esiosa: Rool - Seisukord

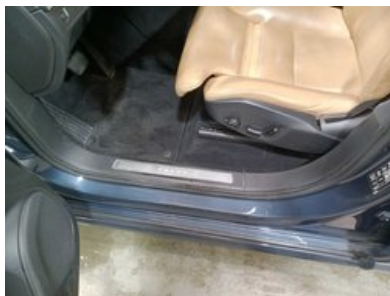
✓ **2. Uksed:** Uste Kummitihendid

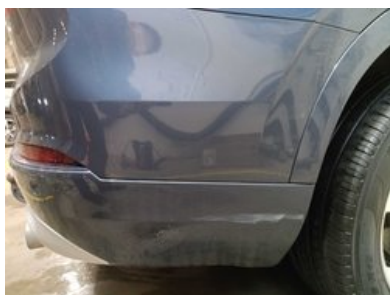
✓ **1. Muu:** Täiendavad Poleerimistööd

- ✓ 1. Kere pesemine
- ✓ 2. Salongi süvapuhasdus ainult hüpoallergeensete puhastusvahendidega
- ✓ 3. Kere poleerimine pärast puhastamist

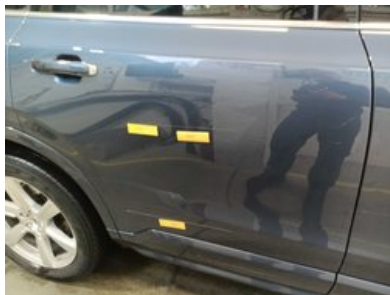
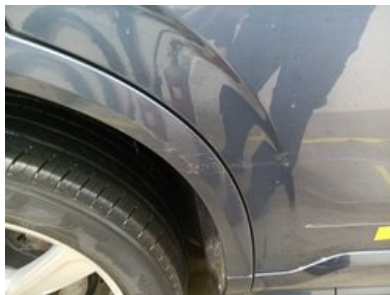
✓ **2. Külg:** Vasak ja Parem Külg - Nähtavad Kahjustused ja Kriimustused

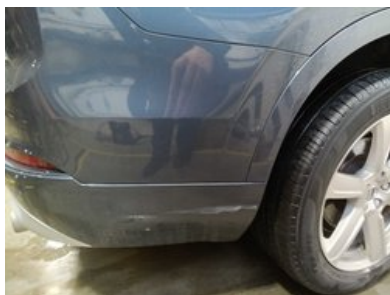
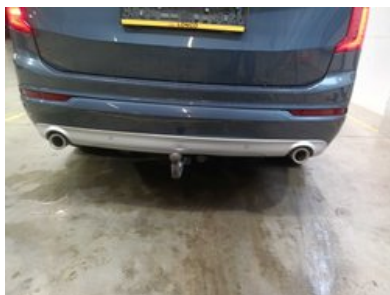
✓ **3. Tagaosa:** Tagumine stange - Seisukord ja joondus

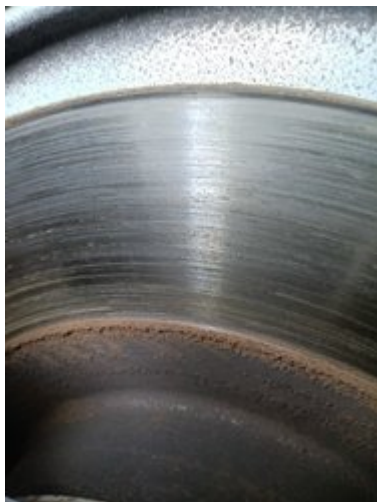
✓ **4. PIDURID:** Tagumine Piduri Ketas (Mõlemad) koos Klotsidega

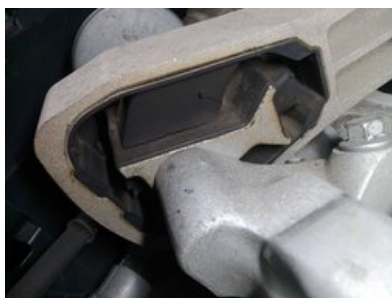
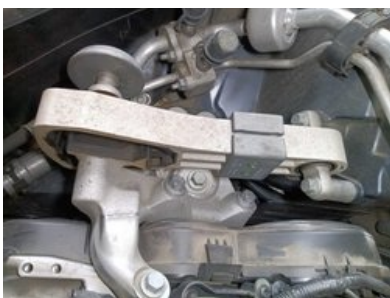
✓ **5. MOOTOR:** Kinnitus - Parem (Mootoriseksioon)
