# Diagnostikaaruanne

## 2018 TOYOTA C-HR Executive

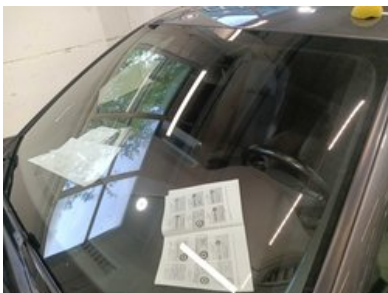
- ✓ **1. Esiosa:** Esiklaasi terviklikkus - puuduvad tehnöölevaatust välistavad kahjustused

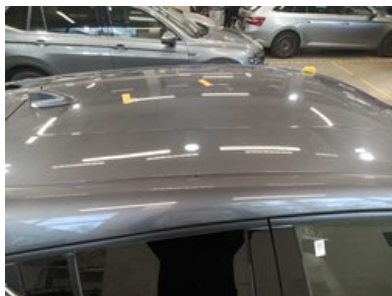
- ✓ **2. Muu:** Katus - Nähtavad kahjustused (nt rahekahjustused)

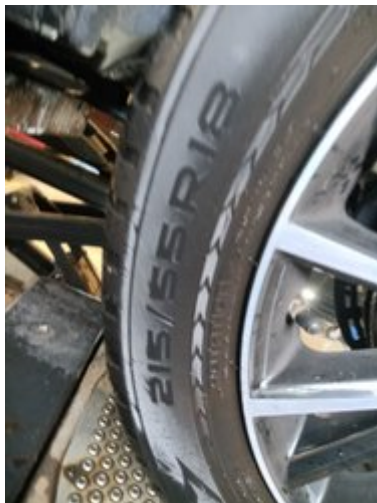
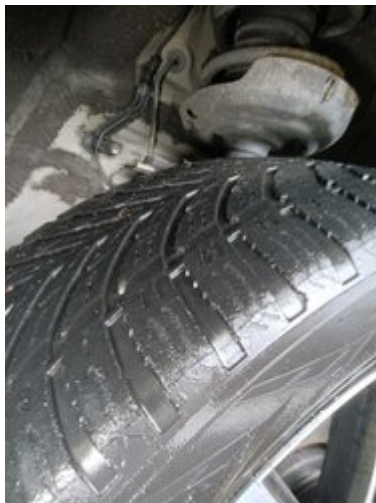
- ✓ **2. MUU:** Vahetada Rehve
