# Diagnostikaaruanne

## 2017 SKODA OCTAVIA Ambition

### Tuvastatud puuduste kokkuvõte

Longo poolt läbi viidud põhjaliku diagnostika käigus, 15 puudust olid tuvastatud sõidukis.

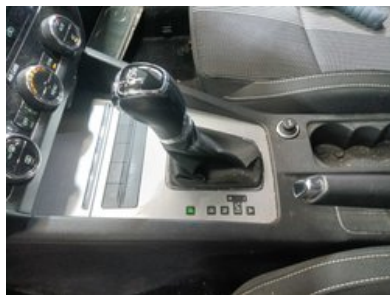
### ✓ 1. Salong: Täiendavad Puhastustööd

- ✓ 1. Kere pesemine
- ✓ 2. Salongi süvapuhasustus ainult hüpoallergeensete puhastusvahendidega
- ✓ 3. Kere poleerimine pärast puhastamist

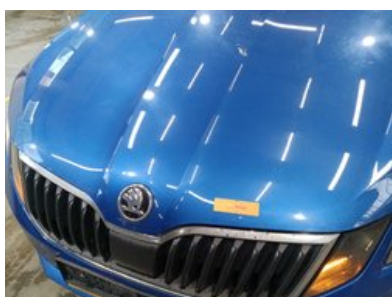
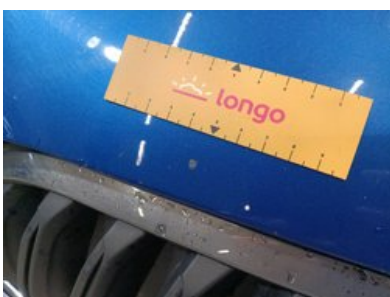
✓ **5. Esiosa:** Kapott - Nähtavad Kahjustused

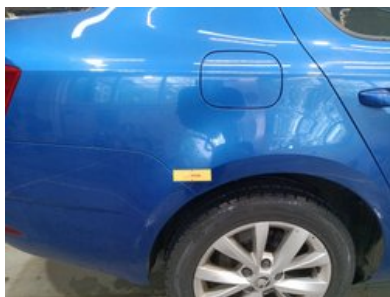
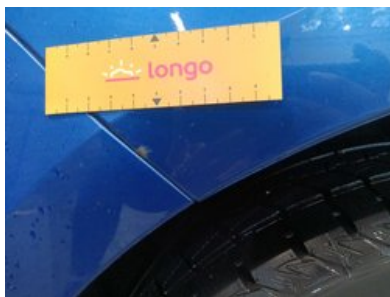
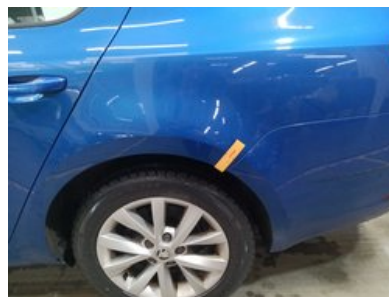
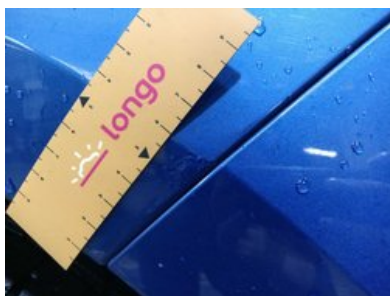
✓ **6. Külg:** Vasak ja Parem Külg - Nähtavad Kahjustused ja Kriimustused

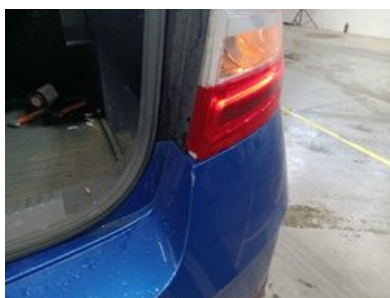
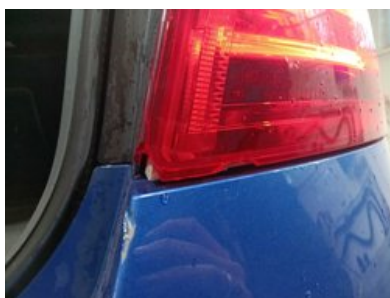
✓ **7. Tuled:** Tagatuled (Pidurituled, udutuled, suunatuled) - Toimimine, kahjustused ja värv

- ✓ 1. Vaheta Tagumised Tuled
- ✓ 2. Vahetada Pagasiruumi Avamismehhanismi

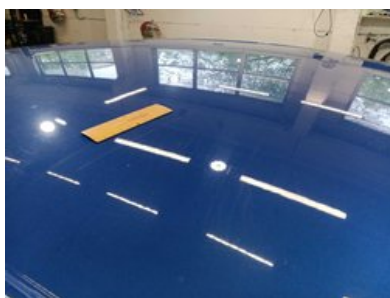
✓ **8. Muu:** Katus - Nähtavad kahjustused (nt rahekahjustused)

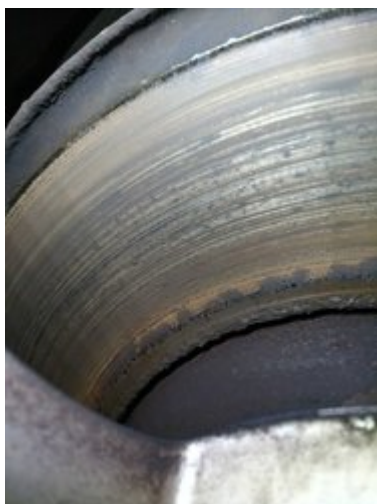
### ✓ 3. MUU: Esimesed Pidurikettad Koos Klotsidega

- ✓ 1. Mootoriõli ja Filter
- ✓ 2. Laadida Akut
- ✓ 3. Vaheta Tagaklaasi Kuhjar (Mehaaniline)
- ✓ 4. Esimesed Pidurikettad Koos Klotsidega
- ✓ 5. Tagumised Pidurikettad koos Klotsidega
