# Diagnostikaaruanne

## 2019 BMW 420 xDrive High Executive

### Diagnostika üksikasjad

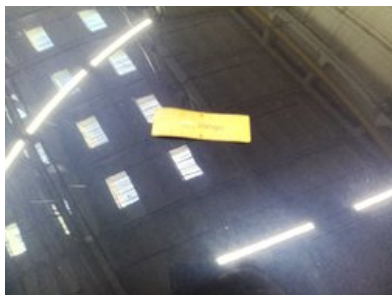
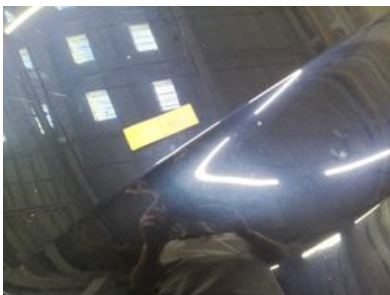
- ✓ **1. Esiosa:** Kapott - Nähtavad Kahjustused
