# Diagnostikaaruanne

## 2015 KIA SORENTO ExecutiveLine

### Tuvastatud puuduste kokkuvõte

Longo poolt läbi viidud põhjaliku diagnostika käigus, 11 puudust olid tuvastatud sõidukis.

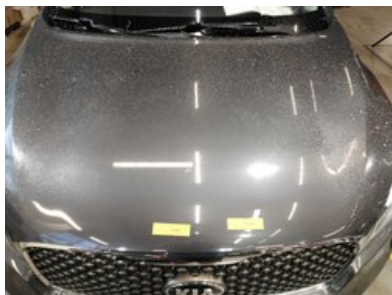
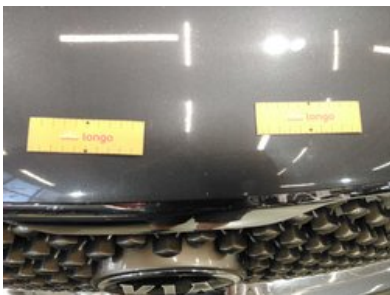
### ✓ 1. Esiosa: Kapott - Nähtavad Kahjustused

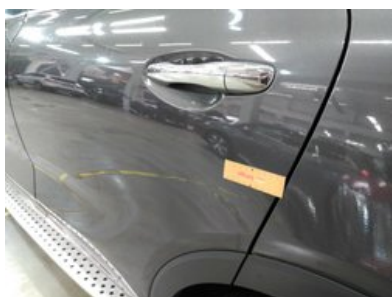
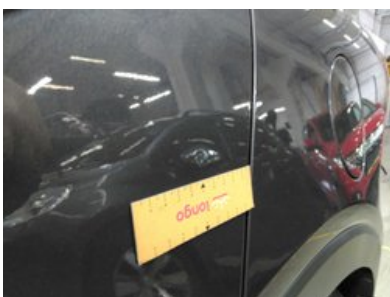
### ✓ 2. Külg: Vasak ja Parem Külg - Nähtavad Kahjustused ja Kriimustused

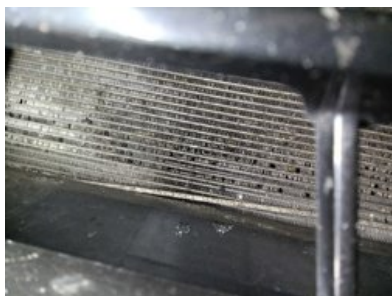
### ✓ 1. KLIIMASEADE JA KÜTE: Kondensaator

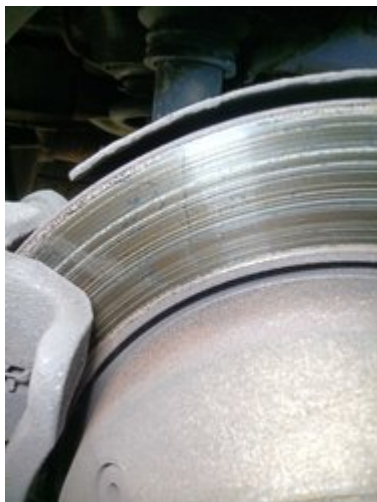
✓ **2. PIDURID:** Tagumine Piduri Ketas (Mõlemad)

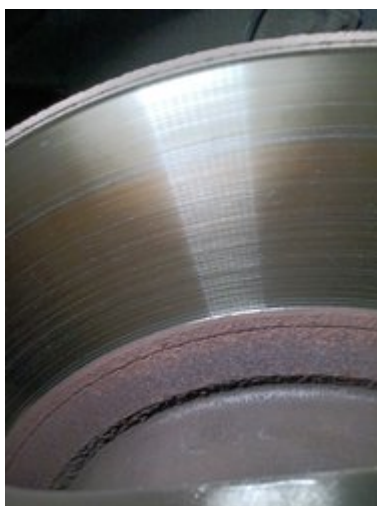
✓ **3. PIDURID:** Esimesed Pidurikettad Mõlemad

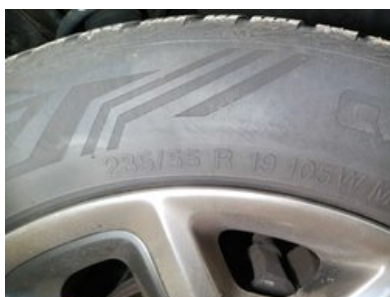
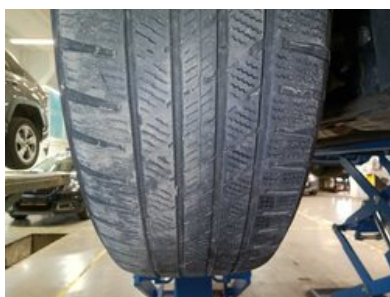
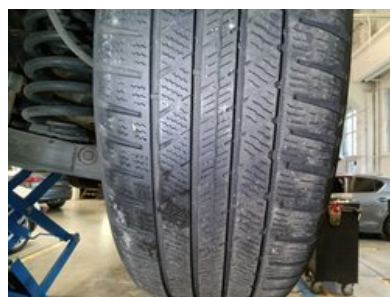
✓ **4. MUU:** Vahetada Rehve

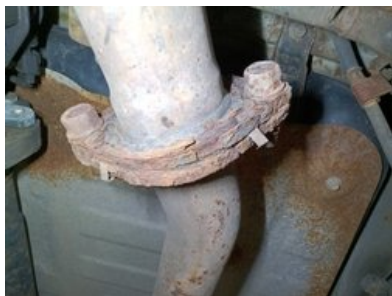
✓ **5. HEITGAASISÜSTEEM:** Heitgaasi Ühendus

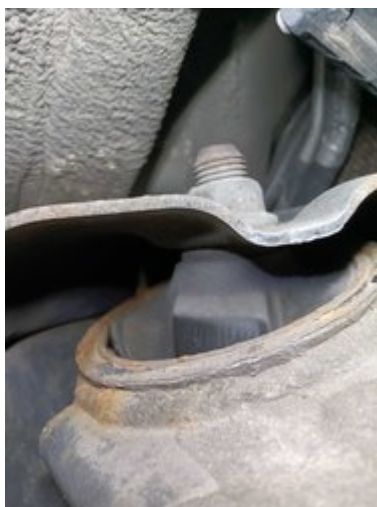
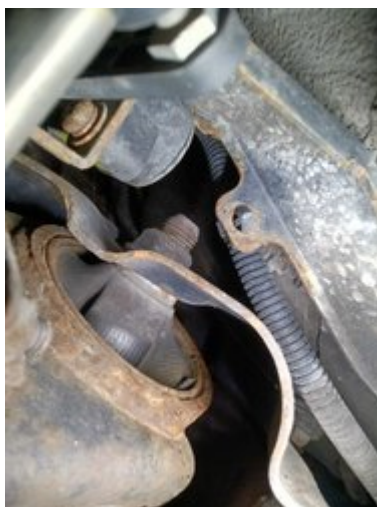
✓ **6. VEDRUSTUS:** Vedrustuse Alumise Õla Puksid Mõlemad

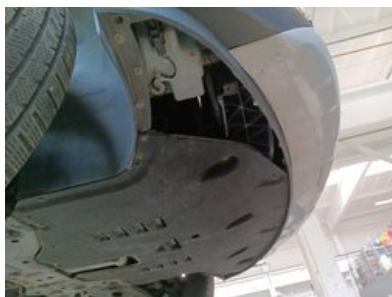
✓ **7. MOOTOR:** Mootori Alumine Kate

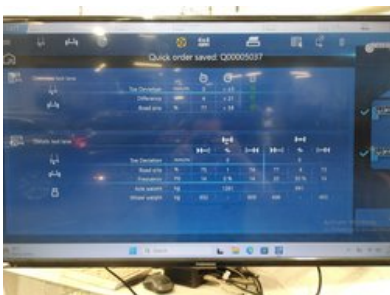
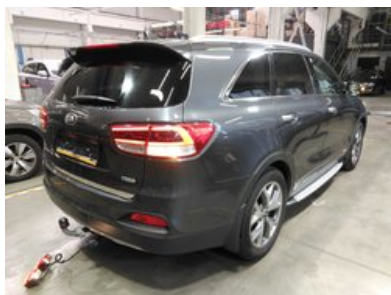
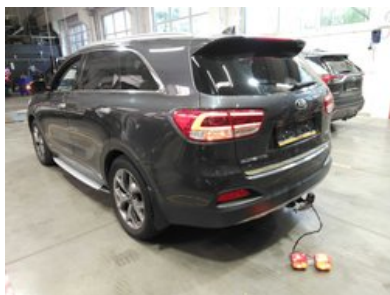
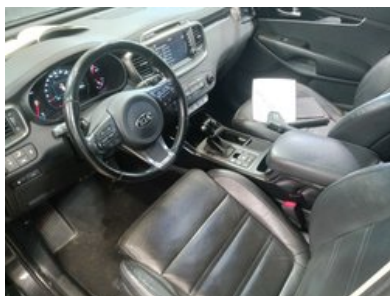
✓ **8. ROOL:** Geomeetria - terve sõiduk

✓ **9. ROOL:** Roolivarras

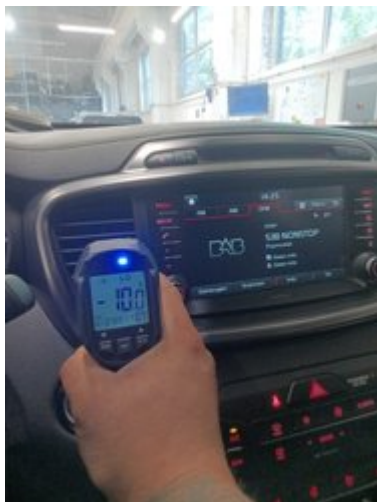
#### ✓ 4. Kliimaseadme Mõõtmine
