Diagnostikaaruanne

2023 CITROEN C4 Shine

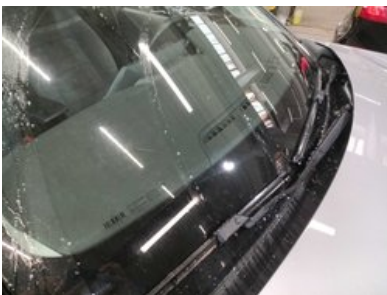
- ✔ **1. Esiosa:** Klaasipuhasti Kumm ja Käepide (Ees ja Taga) - Seisukord

- ✓ 1. Vaheta Esiklaasi Kojamees (Mehaaniline)
- ✓ 2. Esimesed Pidurikettad koos Klotsidega
- ✓ 3. Mootoriõli ja Filter
- ✓ 4. Vahetada Rehve

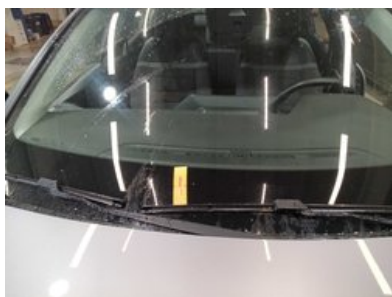
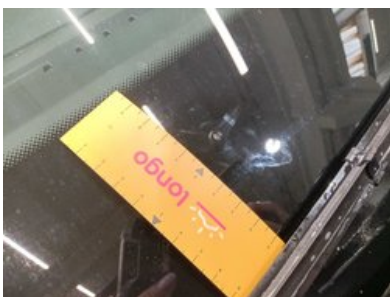
- ✔ **1. Esiosa:** Esiklaasi terviklikkus - puuduvad tehnöülevaatust välistavad kahjustused

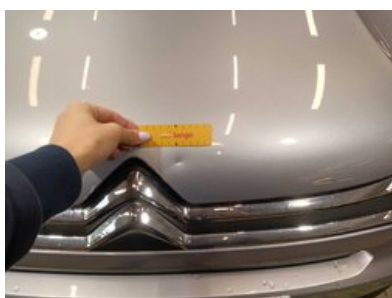
- ✔ **2. Esiosa:** Kapott - Nähtavad Kahjustused

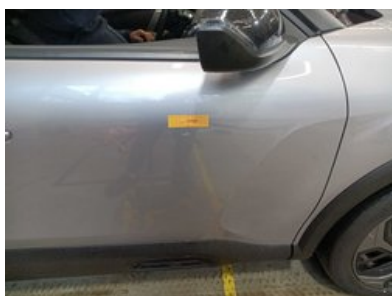
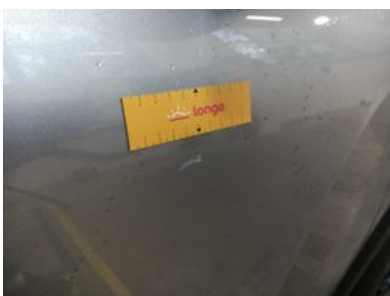
- ✔ **3. Külg:** Vasak ja Parem Külg - Nähtavad Kahjustused ja Kriimustused

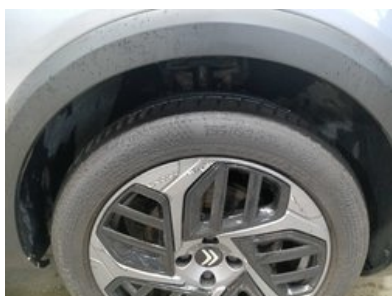
- ✔ **4. Külg:** Veljed - Seisukord

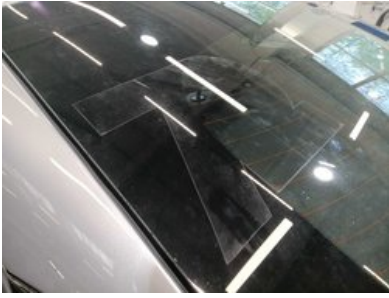
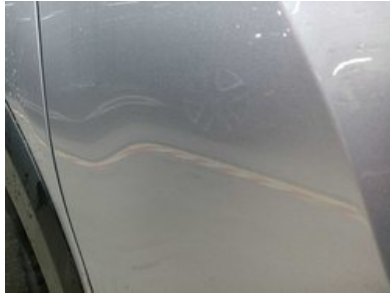
✔ **5. Muu:** Täiendavad Poleerimistööd

- ✓ 1. Kere pesemine
- ✓ 2. Salongi süvapuhasustus ainult hüpoallergeensete puhastusvahendidega
- ✓ 3. Kere poleerimine pärast puhastamist

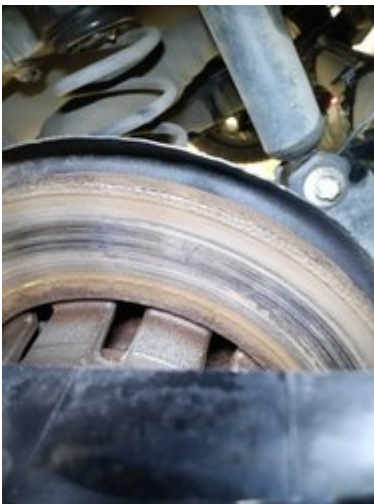
✔ **3. MUU:** Tagumised Pidurikettad koos Klotsidega

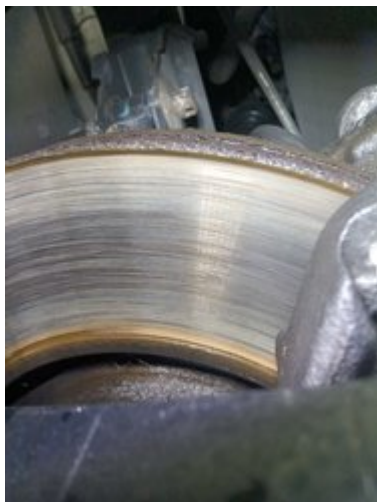
✓ **4. MUU:** Esimesed Pidurikettad koos Klotsidega
