Diagnostikaaruanne

2018 LAND ROVER RANGE ROVER EVOQUE

Tuvastatud puuduste kokkuvõte

Longo poolt läbi viidud põhjaliku diagnostika käigus, 2 puudust olid tuvastatud sõidukis.

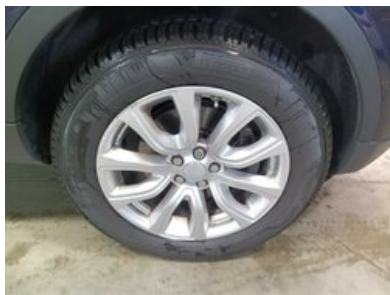
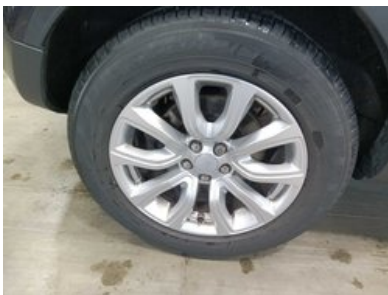
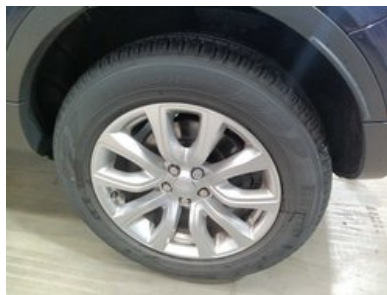
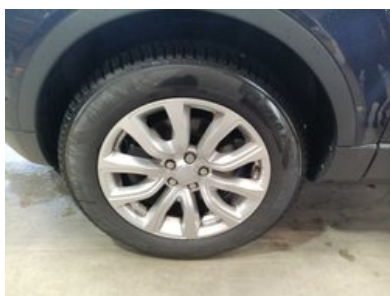
✓ 1. Külg: Veljed - Seisukord

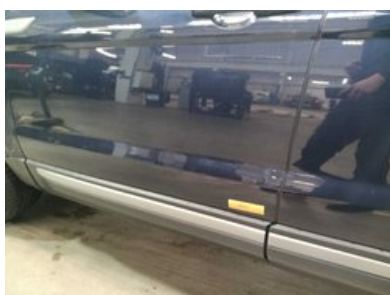
✓ 2. Külg: Vasak ja Parem Külg - Nähtavad Kahjustused ja Kriimustused
