# Diagnostikaaruanne

## 2022 TOYOTA C-HR Style Plus

### Diagnostika üksikasjad

Longo poolt läbi viidud põhjaliku diagnostika käigus, 9 puudust olid tuvastatud sõidukis.

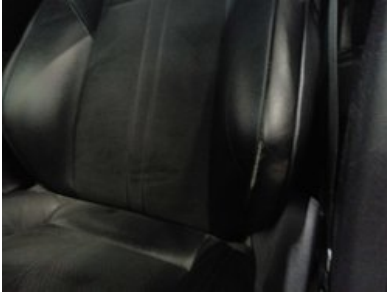
- ✓ **1. Istmed:** Kõik Istmed - Seisukord

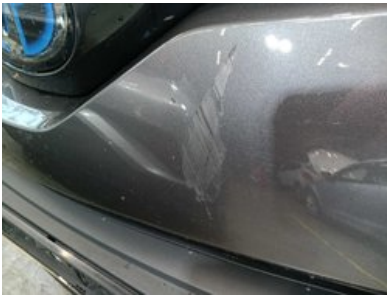
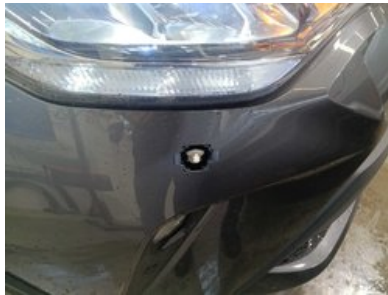
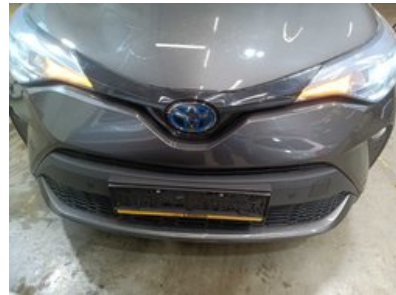
- ✓ **1. Esiosa:** Esistange - Seisukord ja Joondus

- ✓ 1. Esipõrkekaitse Värvimine

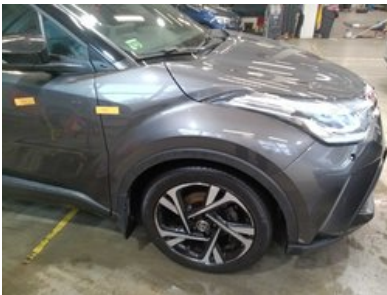
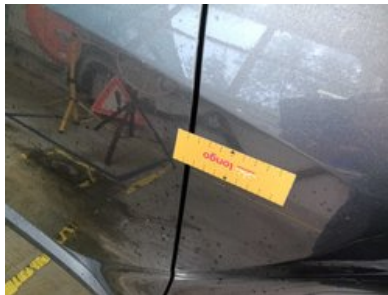
- ✓ **2. Külg:** Vasak ja Parem Külg - Nähtavad Kahjustused ja Kriimustused

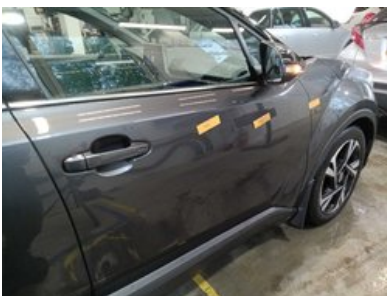
- ✓ **3. Külg:** Vasak ja Parem Külg - Nähtavad Kahjustused ja Kriimustused

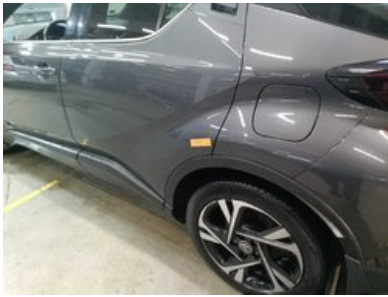
✓ **4. Külg:** Vasak ja Parem Külg - Nähtavad Kahjustused ja Kriimustused

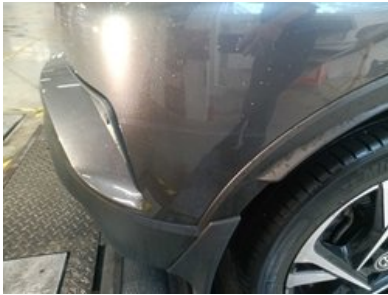
✓ **5. Tagaosa:** Tagumine stange - Seisukord ja joondus

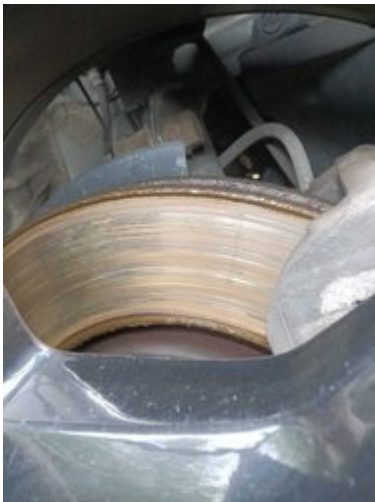
✓ **2. PIDURID:** Esimesed Pidurikettad Mõlemad

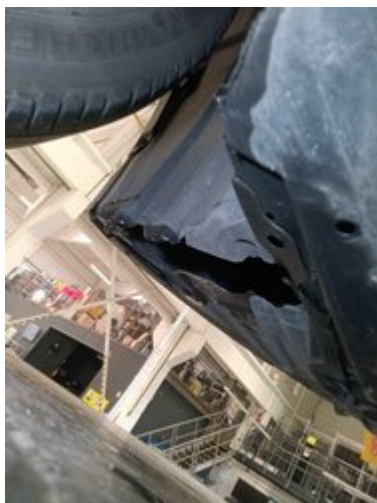
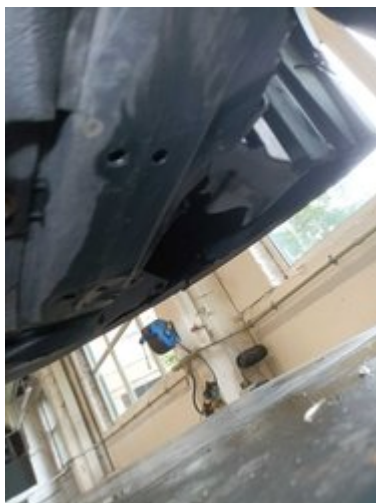
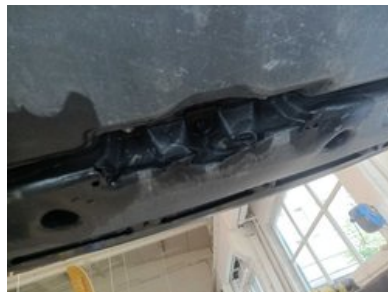
### ✓ 3. KERE - EESOSA: Kahjustus

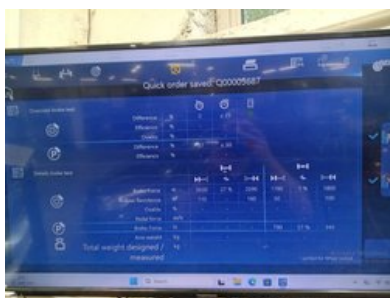
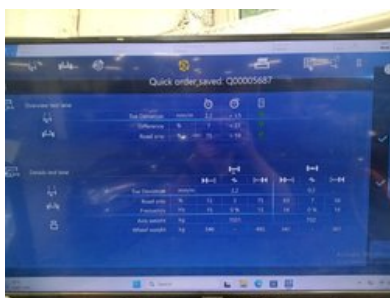
### ✓ 2. Piduristendi Tulemused

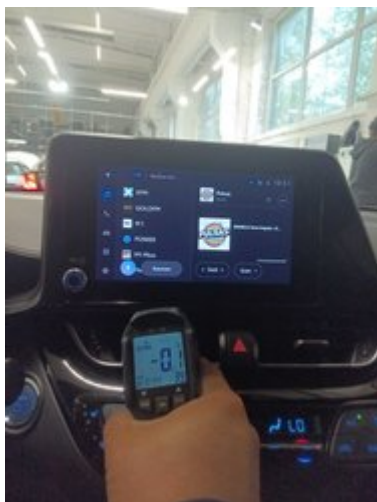
### ✓ 4. Kliimaseadme Mõõtmine
