Diagnostikaaruanne

2016 OPEL MOKKA Innovation

Longo poolt läbi viidud põhjaliku diagnostika käigus, 18 puudust olid tuvastatud sõidukis.

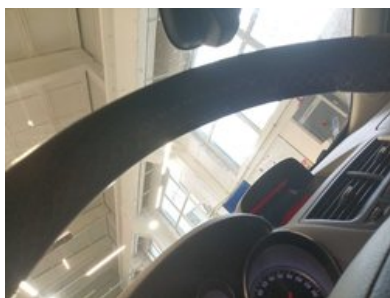
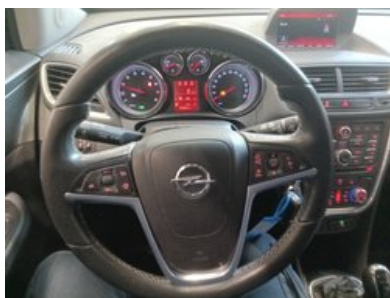
✔ **1. Esiosa:** Rool - Seisukord

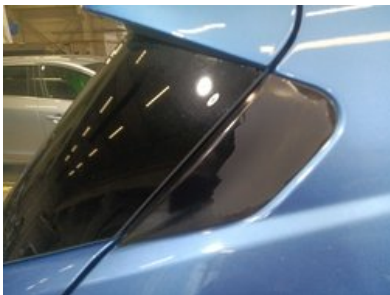
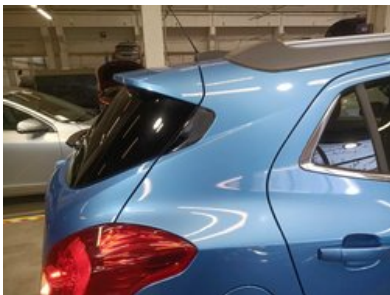
✓ **2. Külg:** Vasak ja Parem Külg - Nähtavad Kahjustused ja Kriimustused

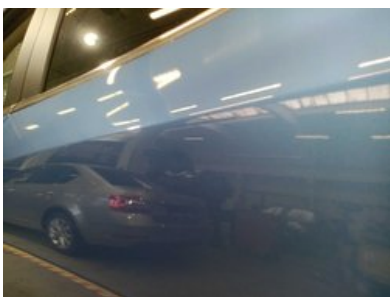
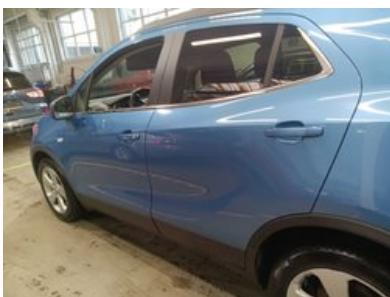
✓ **3. Külg:** Vasak ja Parem Külg - Nähtavad Kahjustused ja Kriimustused

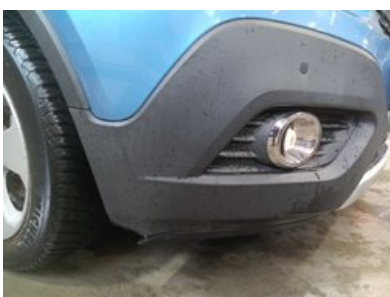
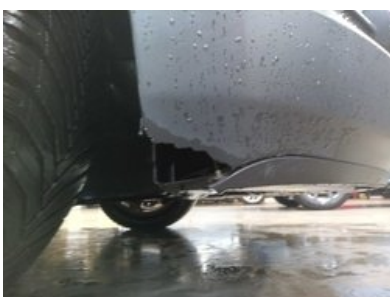
✓ **4. Esiosa:** Esistange - Seisukord ja Joondus

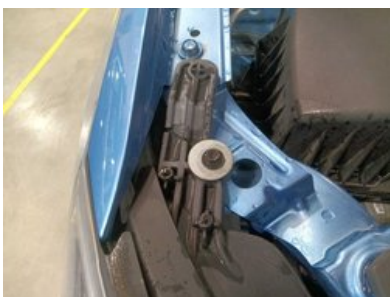
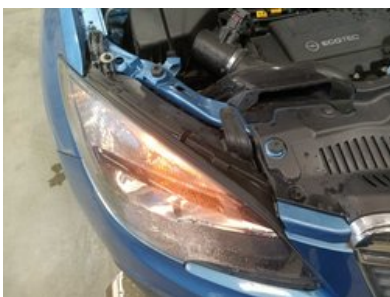
✓ **5. Tuled:** Esituled (Päevatuled, Kaugtuled, Udu, Suunatud) - Põhiline Toimimine, Kahjustused ja Värv

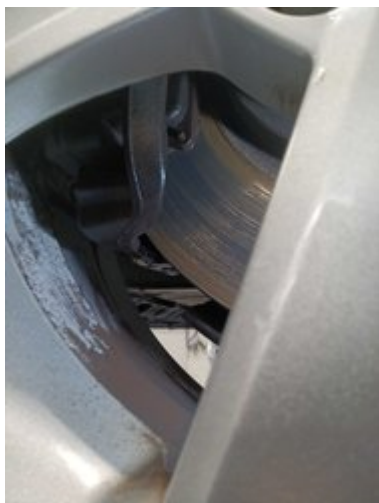
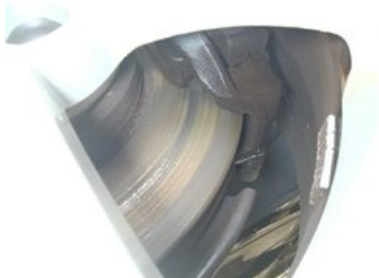
✓ **8. MUU:** Esimesed Pidurikettad Koos Klotsidega

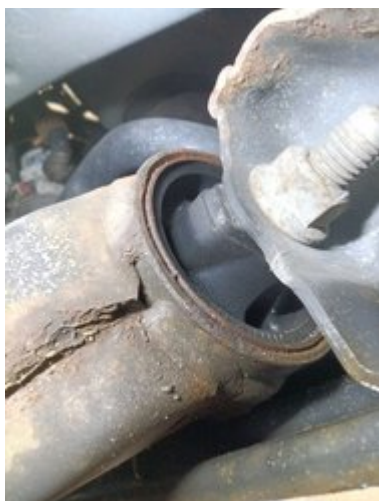
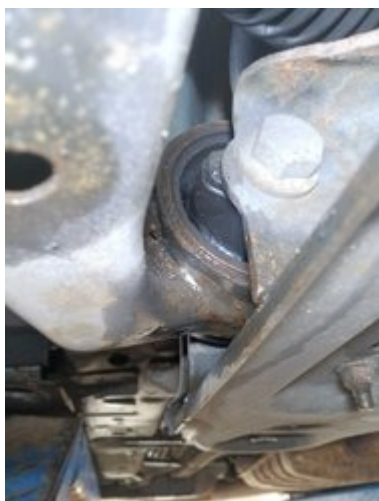
✓ **9. MUU:** Vedrustuse Alumine Võll

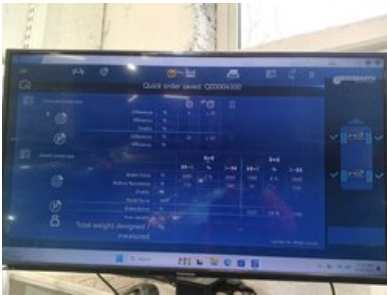
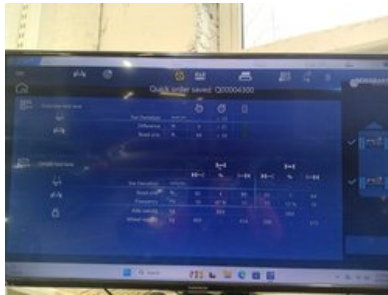
✓ 2. Piduristendi Tulemused

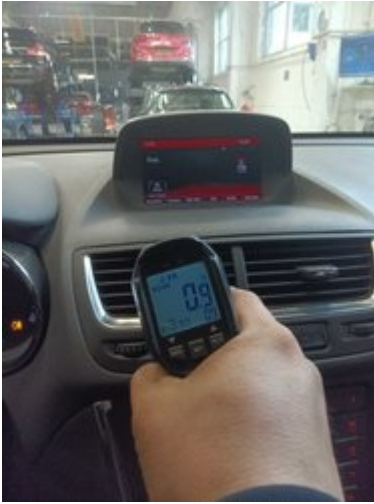
✓ 4. Kliimaseadme Mõõtmine
