# Diagnostikaaruanne

## 2019 PEUGEOT 3008 GT Line

Longo poolt läbi viidud põhjaliku diagnostika käigus, 4 puudust olid tuvastatud sõidukis.

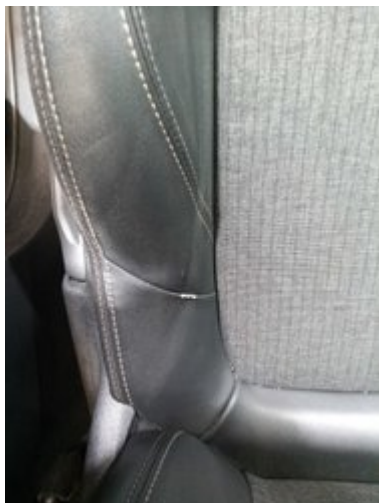
### ✓ 1. Istmed: Kõik Istmed - Seisukord

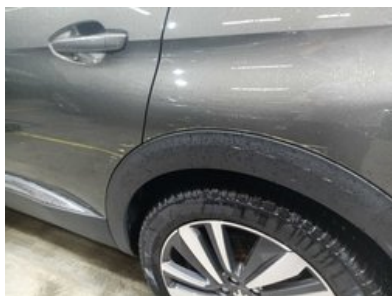
### ✓ 1. Muu: Täiendavad Poleerimistööd

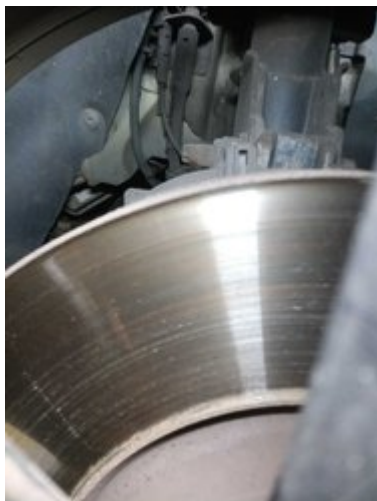
### ✓ 1. PIDURID: Esimesed Pidurikettad Mõlemad

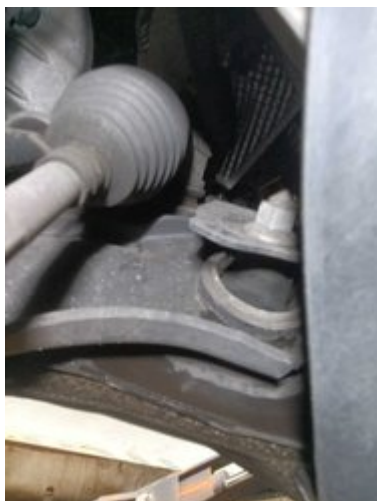
### ✓ 2. VEDRUSTUS: Vedrustuse Alumise Õla Puksid Mõlemad
