Diagnostikaaruanne

2015 SUBARU FORESTER Exclusive

Longo poolt läbi viidud põhjaliku diagnostika käigus, 24 puudust olid tuvastatud sõidukis.

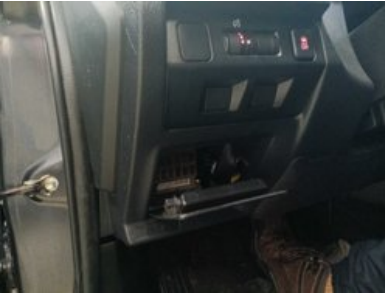
✓ **2. Esiosa:** Katted ja liistud - Seisukord

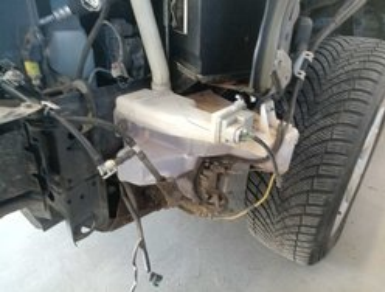
✓ **3. Esiosa:** Klaasipesusüsteem - Toimimine (Ees ja taga)

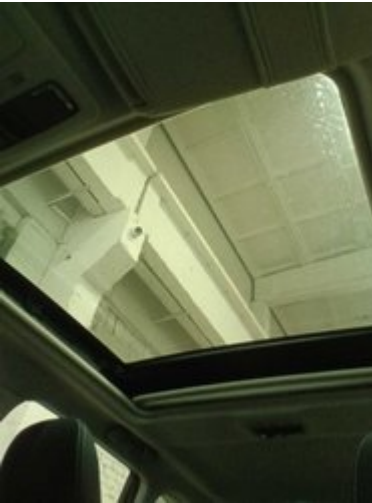
✓ **4. Toiming:** Katuse elemendid - Elektrooniline avamine ja seisukord

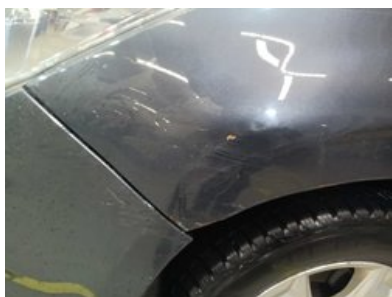
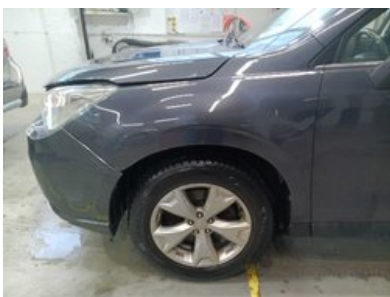
- ✔ **1. Külg:** Vasak ja Parem Külg - Nähtavad Kahjustused ja Kriimustused

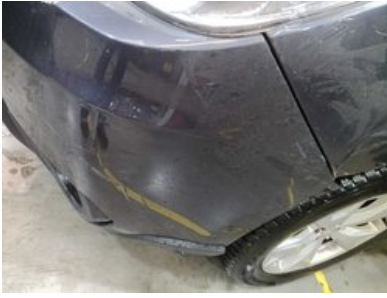
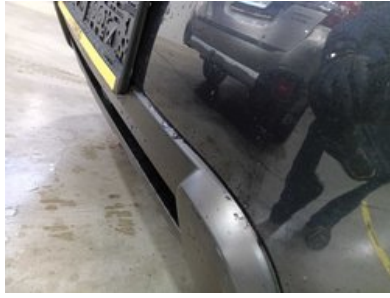
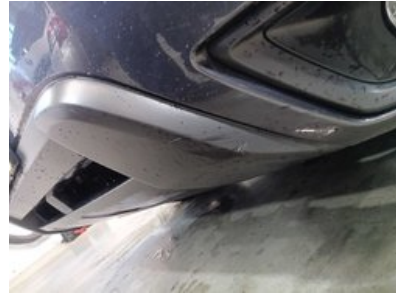
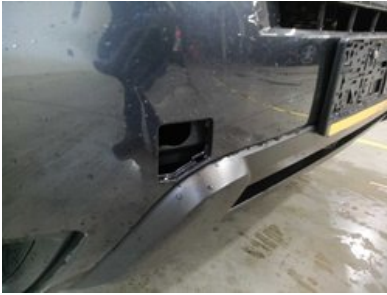
✔ **5. Esiosa:** Esistange - Seisukord ja Joondus

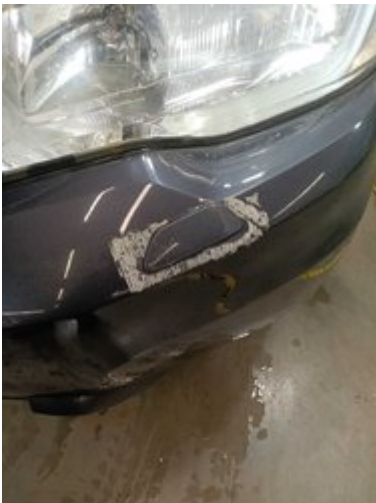
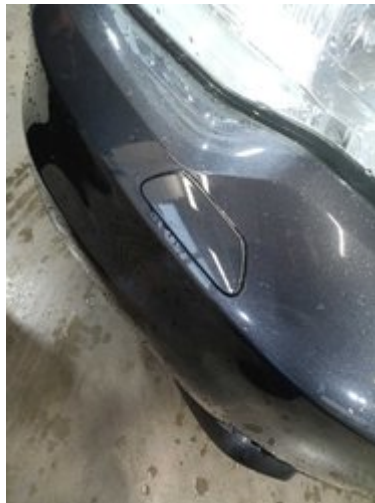
✔ **6. Esiosa:** Esistange - Seisukord ja Joondus

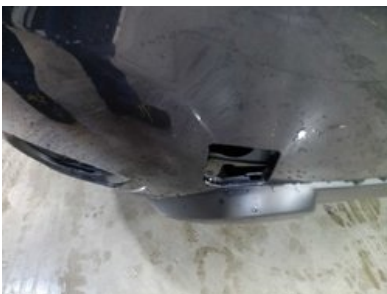
✔ **7. Esiosa:** Esistange - Seisukord ja Joondus

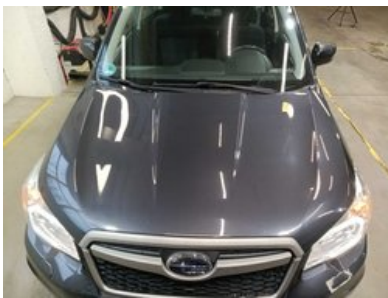
✓ **8. Esiosa:** Kapott - Nähtavad Kahjustused

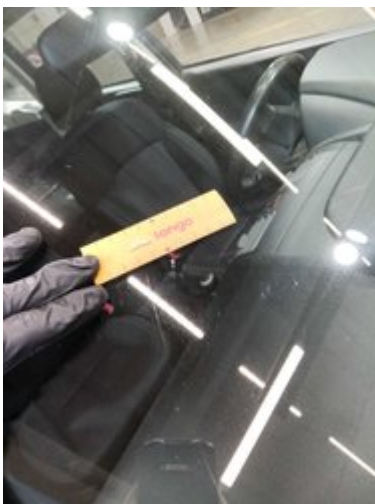
✓ **9. Esiosa:** Esiklaasi terviklikkus - puuduvad tehnöülevaatust välistavad kahjustused

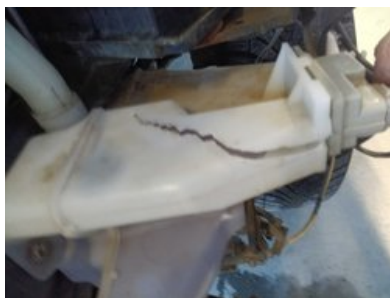
✓ **10. Esiosa:** Klaasipesuvedeliku Tase (Talvel Ka Talvine Vedelik)

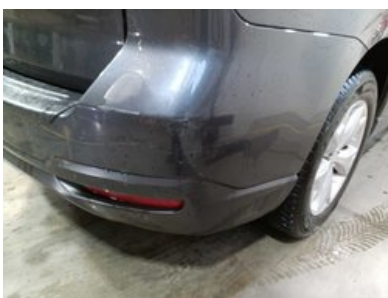
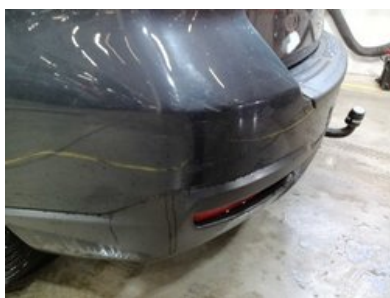
✓ **11. Tagaosa:** Tagumine stange - Seisukord ja joondus

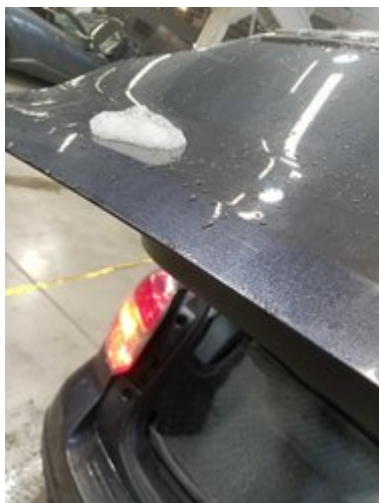
✓ **12. Tagaosa:** Pagasiluuk - Nähtavad kahjustused

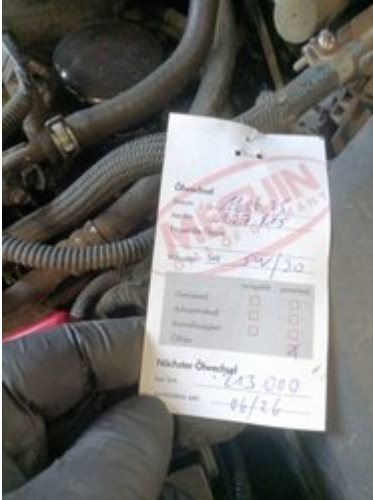
✓ 1. MUU: Mootoriõli ja Filtri Vahetus

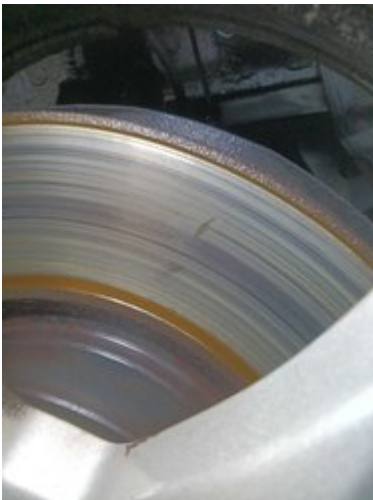
✓ 3. PIDURID: Esimesed Pidurikettad Mõlemad

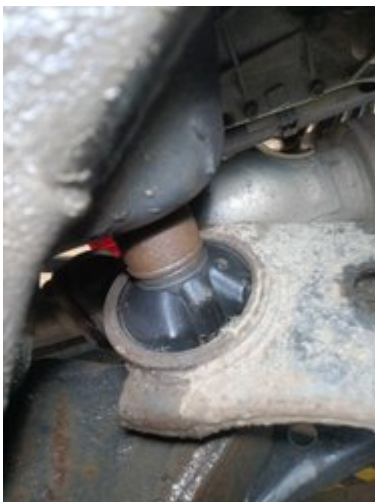
✓ **4. VEDRUSTUS:** Vedrustuse Alumine Õlg Mõlemad

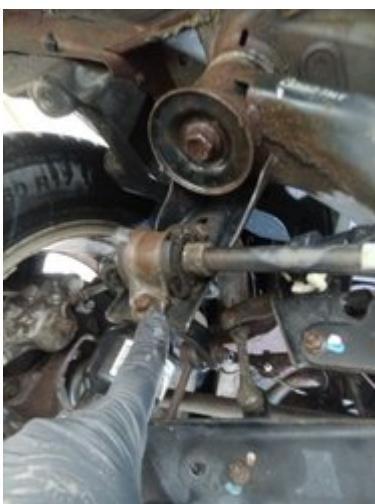
✓ **5. VEDRUSTUS:** Stabilisaator

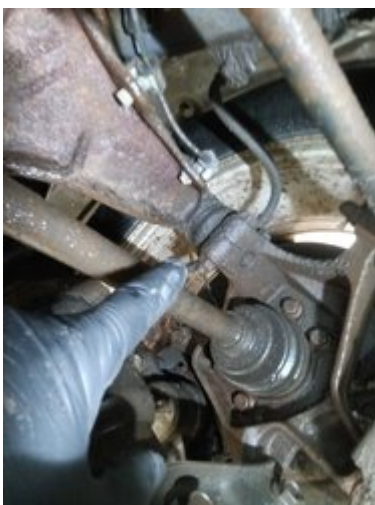
✓ **6. VEDRUSTUS:** Vedrustuse Ülemine Õlg
