Diagnostikaaruanne

2013 KIA CEED Plus

Ettevalmistus- ja remondiaruanne

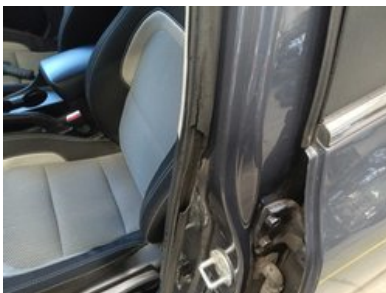
✔ **1. Uksed:** Uste Kummitihendid

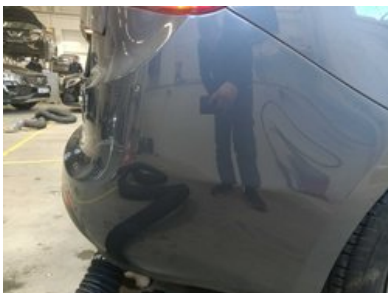
- ✓ **1. Tagaosa:** Tagumine stange - Seisukord ja joondus

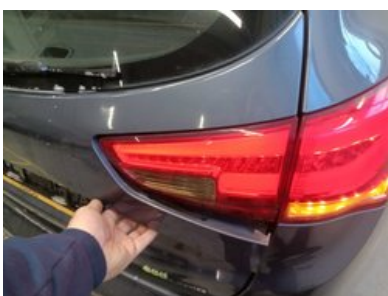
- ✓ **2. Tagaosa:** Pagasiluuk - Nähtavad kahjustused

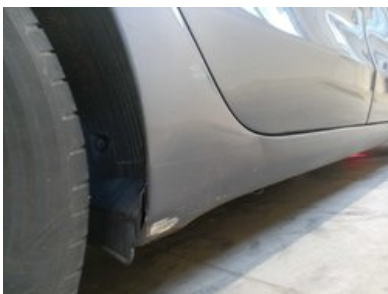
- ✓ **3. Külg:** Vasak ja Parem Külg - Nähtavad Kahjustused ja Kriimustused

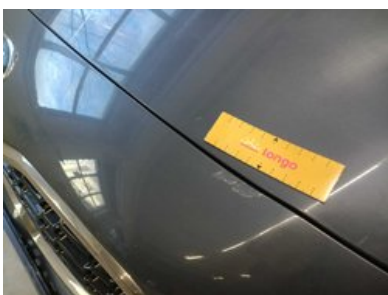
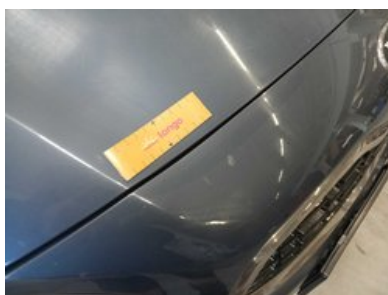
- ✓ **4. Esiosa:** Esistange - Seisukord ja Joondus

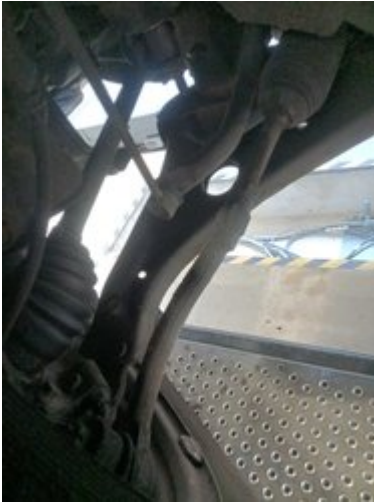
✔ **2. ROOL:** Roolivarda Otsakaant

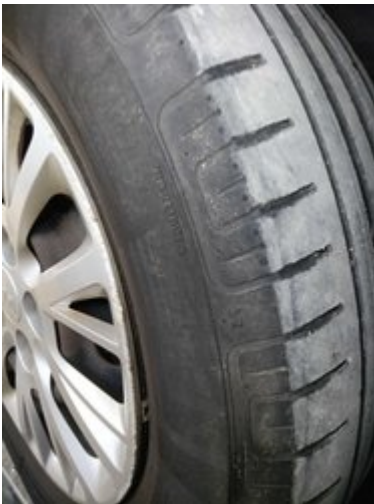
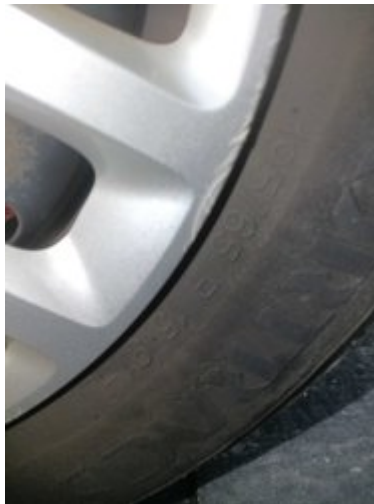
✔ **4. MUU:** Vaheta 4 Rehvi

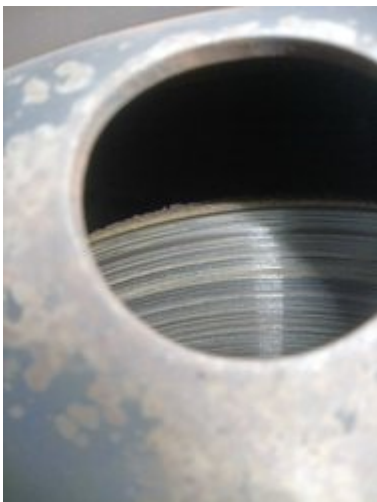
✓ **7. PIDURID:** Esimesed Pidurikettad Mõlemad koos Klotside

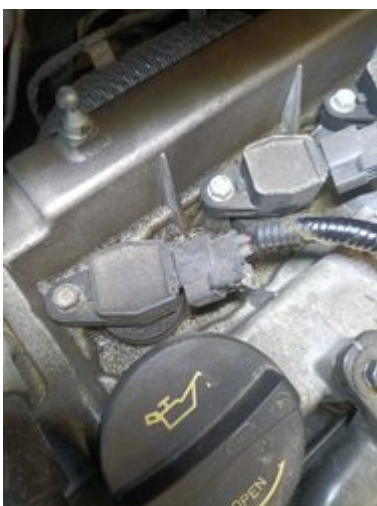
✓ **8. MOOTOR:** Kammelvälli KlapiKate ja Tihend

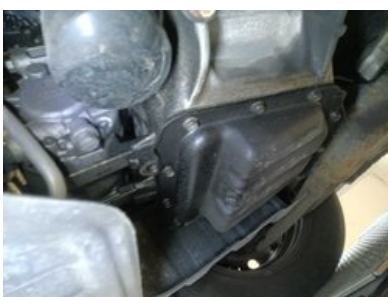
✓ **9. MOOTOR:** Õlipann

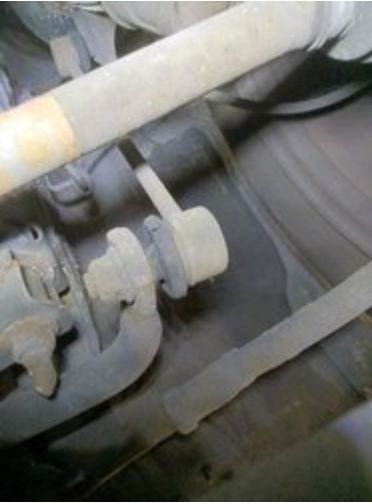
✓ **10. VEDRUSTUS:** Stabilisaatori Välimine Varras, Mõlemad Pooled

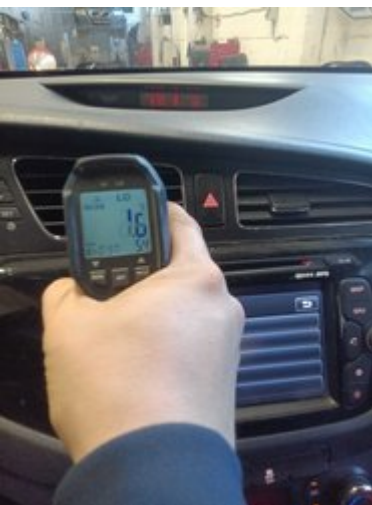
✓ **2. Kliimaseadme Mõõtmine**
