# Diagnostikaaruanne

## 2020 TOYOTA YARIS Active

Läbisõit lõpetamise kuupäeval: 56 079 km

Longo poolt läbi viidud põhjaliku diagnostika käigus, 7 puudust olid tuvastatud sõidukis.

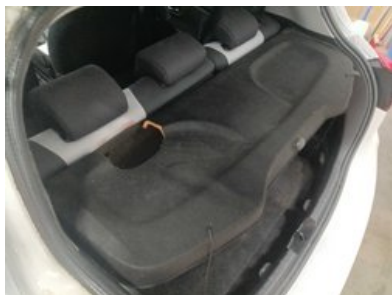
- ✓ **1. Salong:** Pagasiruumi kate - Toimimine ja seisukord

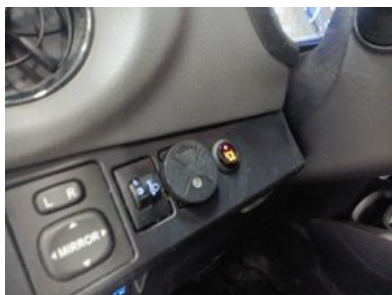
- ✓ **2. Esiosa:** Katted ja liistud - Seisukord

- ✓ 1. Vaheta Element Esipaneelis
- ✓ 2. Vaheta Peegli Katet

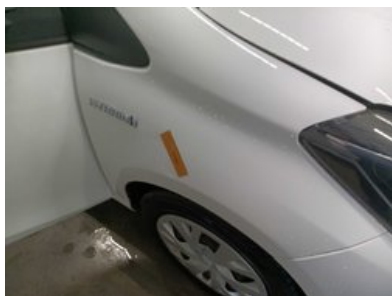
- ✓ **1. Külg:** Vasak ja Parem Külg - Nähtavad Kahjustused ja Kriimustused

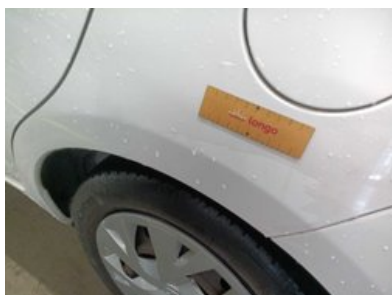
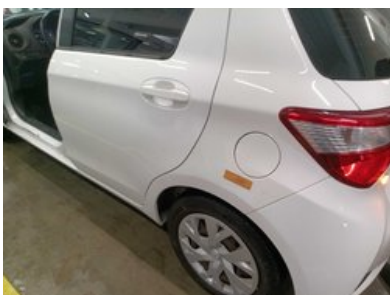
- ✓ **2. Külg:** Vasak ja Parem Külg - Nähtavad Kahjustused ja Kriimustused
