# Diagnostikaaruanne

## 2020 TOYOTA YARIS None

### Diagnostika üksikasjad

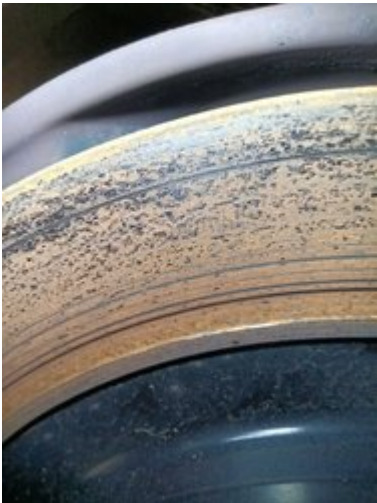
✓ **2. PIDURID:** Tagumine Piduri Ketas (Mõlemad)
