# Diagnostikaaruanne

## 2021 SKODA OCTAVIA MHEV Business Editi

Läbisõit lõpetamise kuupäeval: 188 973 km

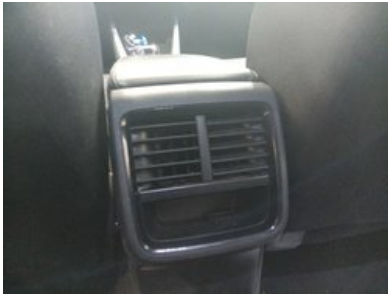
### ✓ 1. Salong: Katted ja liistud - Seisukord

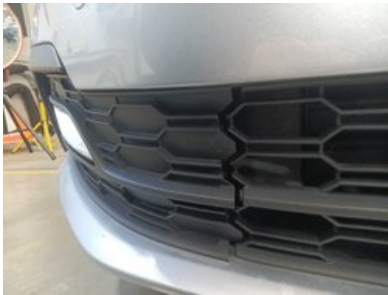
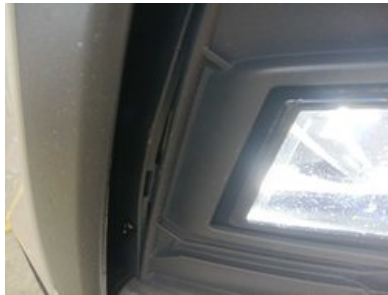
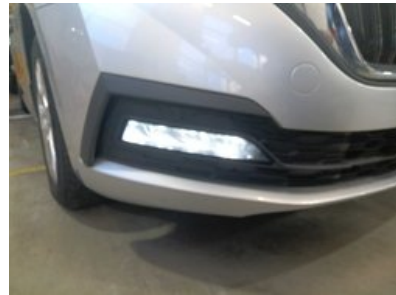
### ✓ 1. Esiosa: Esivõre - Seisukord

- ✓ 1. Vaheta Põrkekaitse Võred

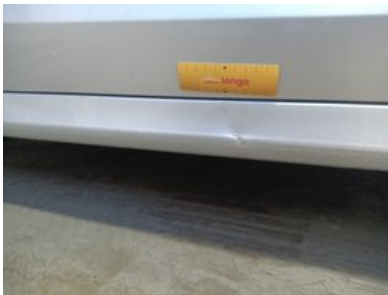
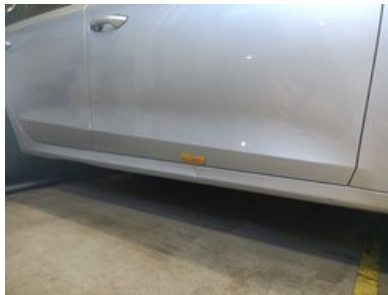
### ✓ 2. Külg: Vasak ja Parem Külg - Nähtavad Kahjustused ja Kriimustused

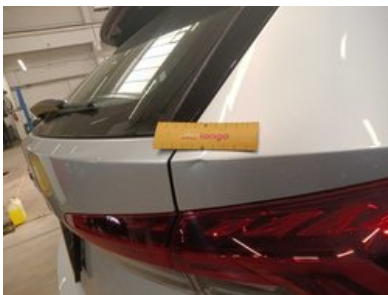
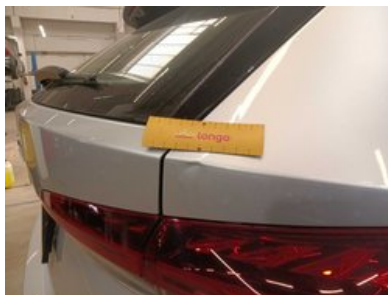
### ✓ 3. Külg: Vasak ja Parem Külg - Nähtavad Kahjustused ja Kriimustused

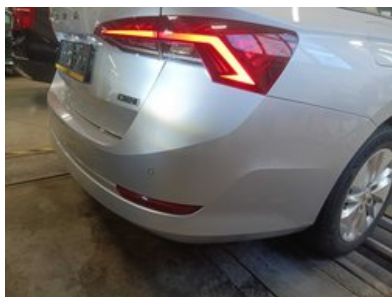
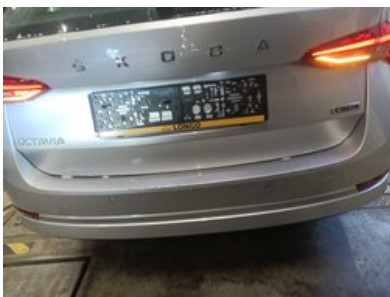
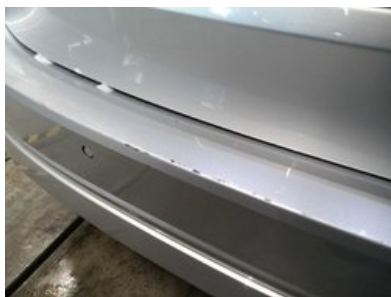
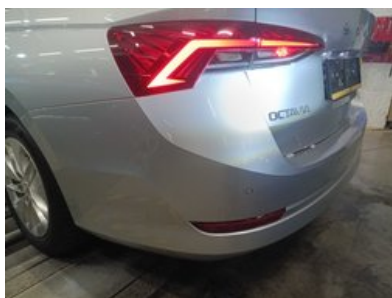
✓ **4. Tagaosa:** Tagumine stange - Seisukord ja joondus
