# Diagnostikaaruanne

## 2022 SKODA ENYAQ 60

### Diagnostika üksikasjad

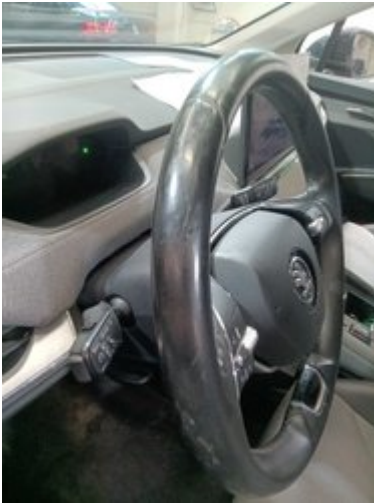
### ✓ 1. Esiosa: Rool - Seisukord

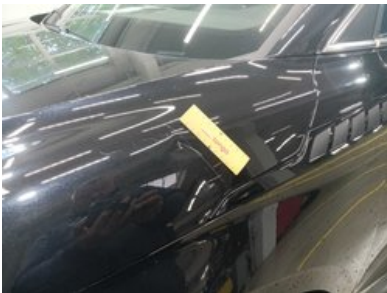
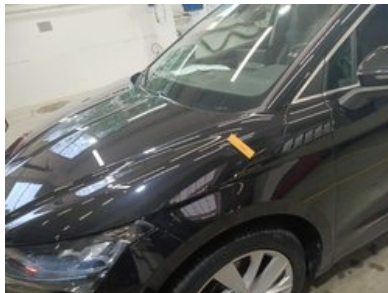
### ✓ 1. Esiosa: Kapott - Nähtavad Kahjustused

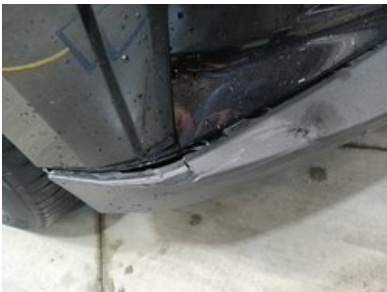
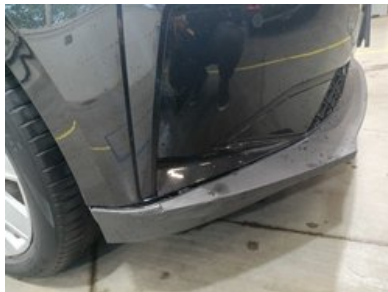
### ✓ 2. Esiosa: Esistange - Seisukord ja Joondus

- ✓ 1. Esimese Huule Remont

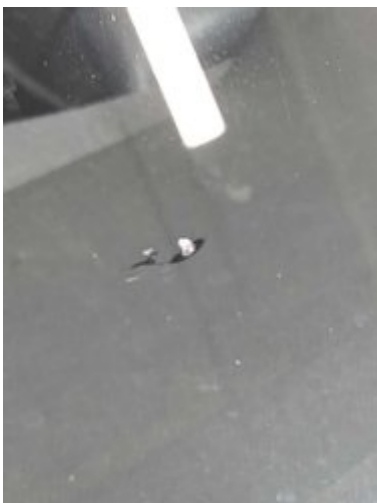
✔ **3. Esiosa:** Esiklaasi terviklikkus - puuduvad tehnõlevaatust välistavad kahjustused

- ✓ 1. Esiklaasi Remont

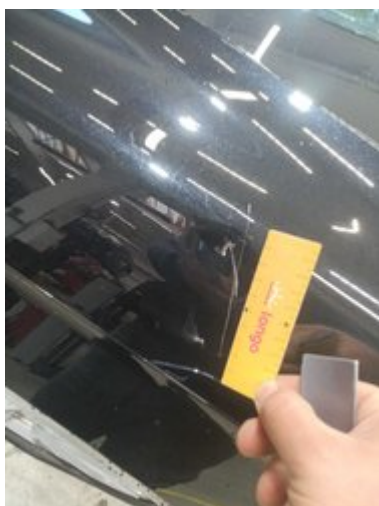
✔ **4. Muu:** Täiendavad Poleerimistööd

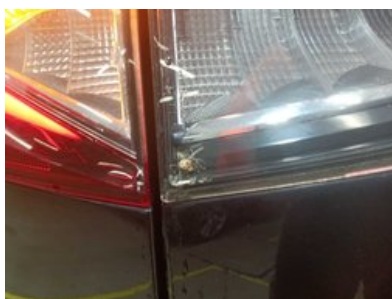
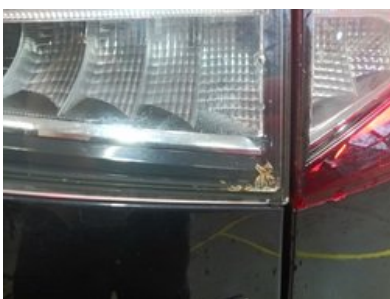
✔ **5. Tuled:** Tagatuled (Pidurituled, udutuled, suunatud) - Toimimine, kahjustused ja värv

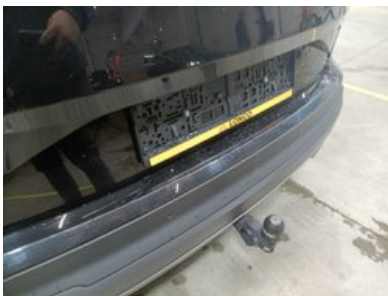
✓ **6. Tagaosa:** Tagumine stange - Seisukord ja joendus

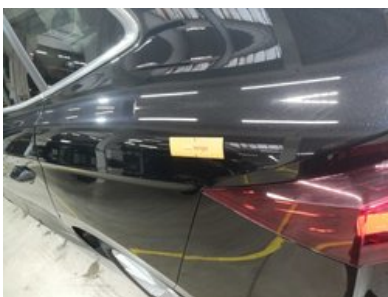
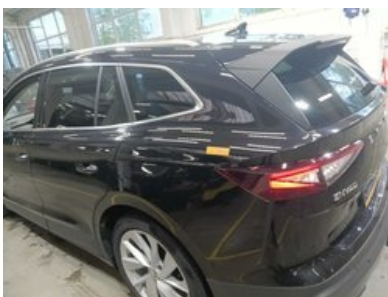
✓ **7. Külg:** Vasak ja Parem Külg - Nähtavad Kahjustused ja Kriimustused

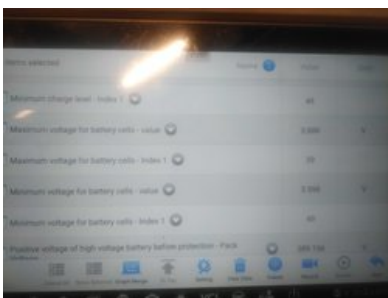
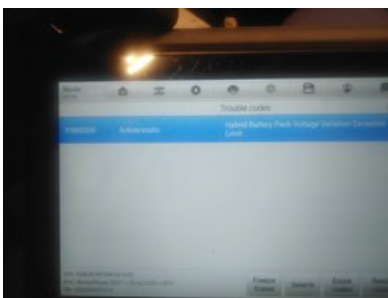
✓ **1. ÜLDINE ELEKTER:** HV Aku Elementide Tasakaalutus

- ✓ 1. HV Aku Elementide Tasakaalustamatüs
