# Diagnostikaaruanne

## 2021 PEUGEOT 2008 Allure

### Diagnostika üksikasjad

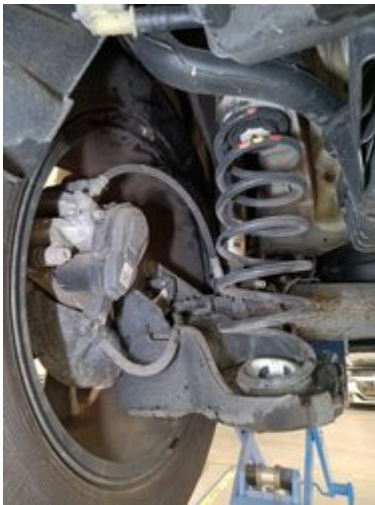
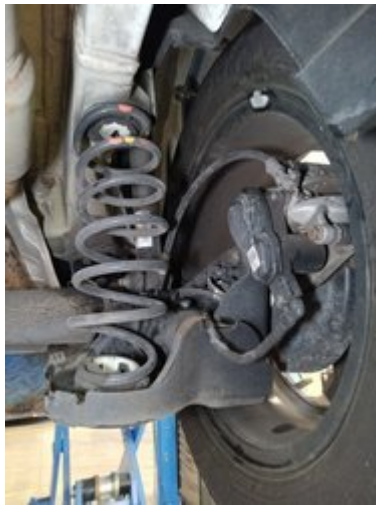
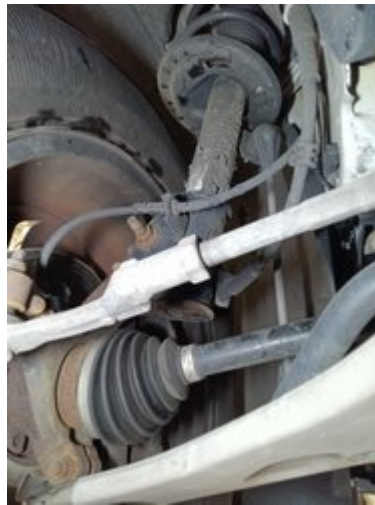
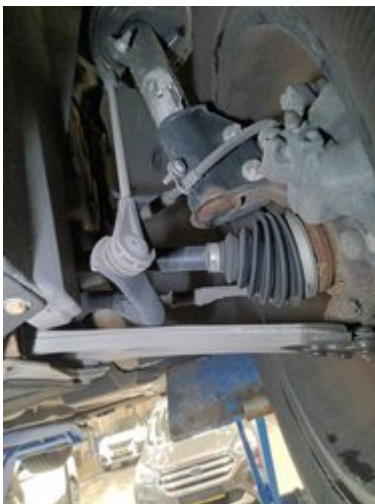
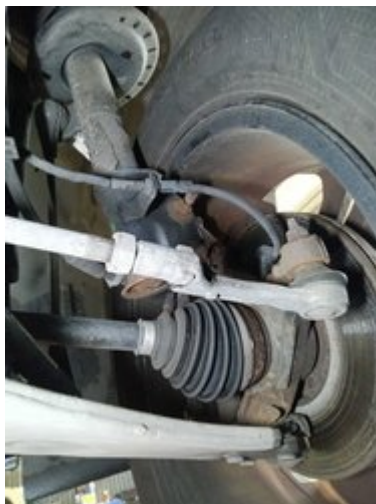
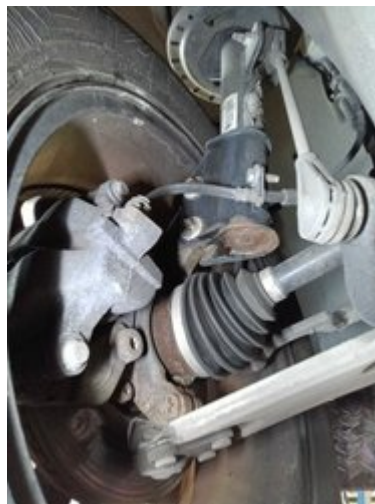
### ✓ 1. VEDRUSTUS: Veermiku seisukord

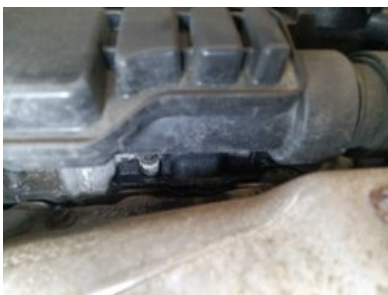
### ✓ 3. MUU: Mootori Kammvõlli Remont "Sandwich"

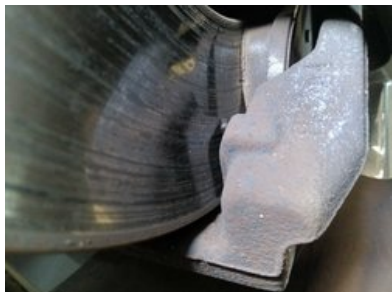
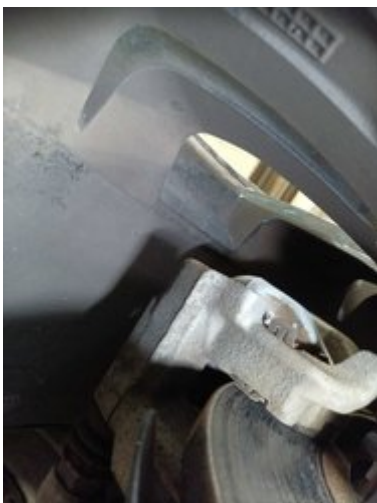
#### ✓ 4. PIDURID: Pidurite Seisukord
