Diagnostikaaruanne

2020 MITSUBISHI OUTLANDER Pure

Longo poolt läbi viidud põhjaliku diagnostika käigus, 14 puudust olid tuvastatud sõidukis.

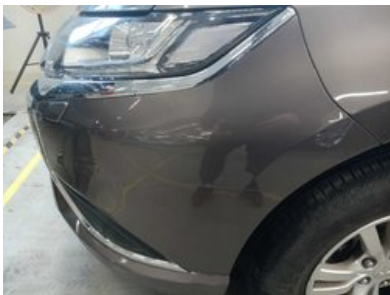
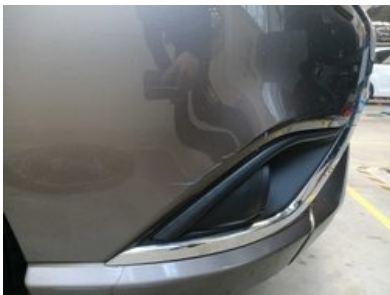
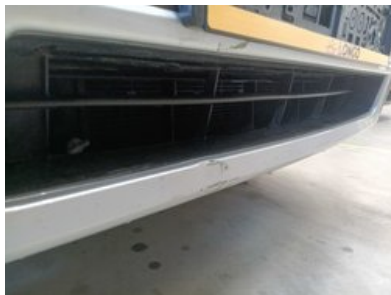
✔ **2. Esiosa:** Esistange - Seisukord ja Joondus

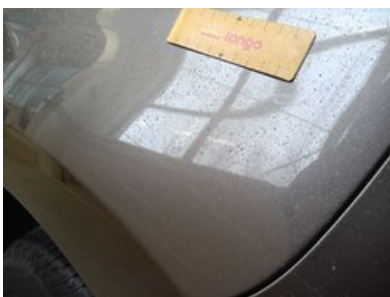
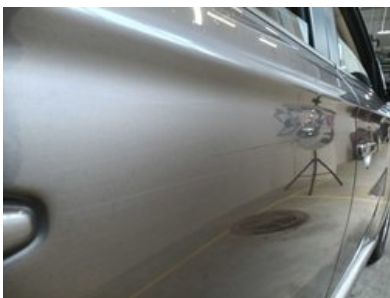
✔ **3. Külg:** Vasak ja Parem Külg - Nähtavad Kahjustused ja Kriimustused

- ✓ 1. Värv Tagumine Tiib

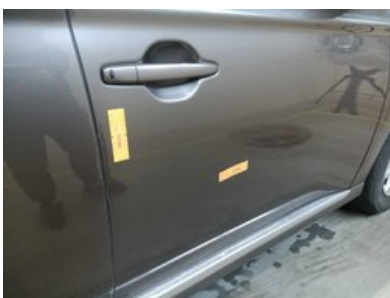
✔ **4. Külg:** Vasak ja Parem Külg - Nähtavad Kahjustused ja Kriimustused

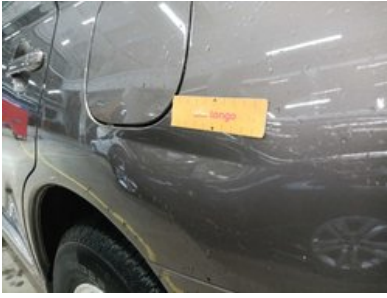
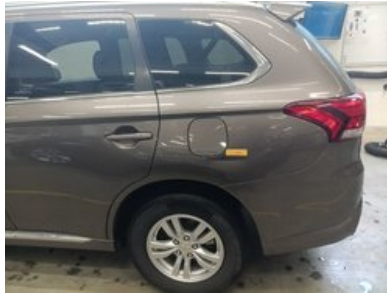
✔ **5. Külg:** Vasak ja Parem Külg - Nähtavad Kahjustused ja Kriimustused

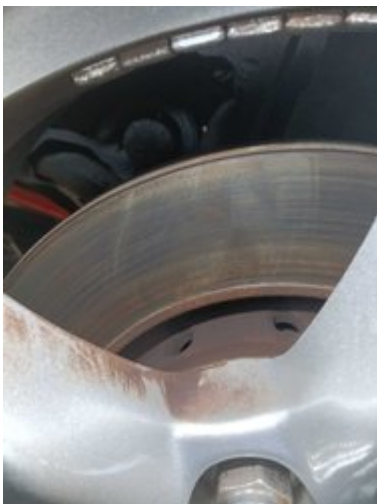
✓ **4. PIDURID:** Esimesed Pidurikettad Mõlemad

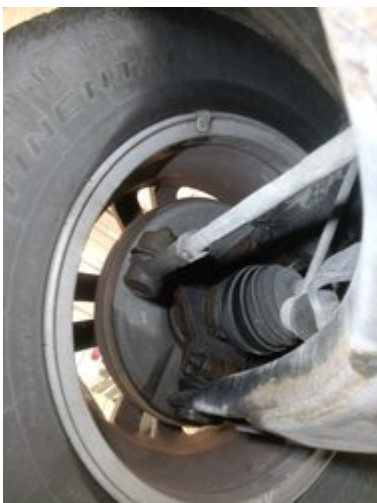
✓ **5. ROOL:** Esimeste Rataste Joondamine (Kokkujooks)

✓ **6. ROOL:** Roolivarda Otsakliips (Mõlemad)

- ✓ 1. Stabilisaatori Link - Välimine (Mõlemad)
- ✓ 2. Mootoriõli ja Filtri Vaetus
- ✓ 3. Roolivarda Otsaklits (Mõlemad)
- ✓ 4. Õlikart
- ✓ 5. Süüteküünlad
- ✓ 6. Laadida Akut
- ✓ 7. Esirattate Joondamine (Koondumine)

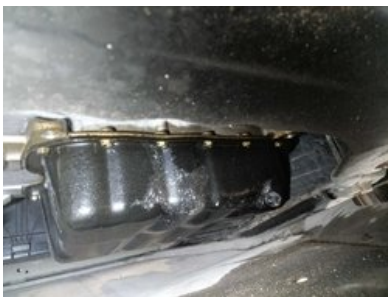
✓ **7. MOOTOR:** Õlipann

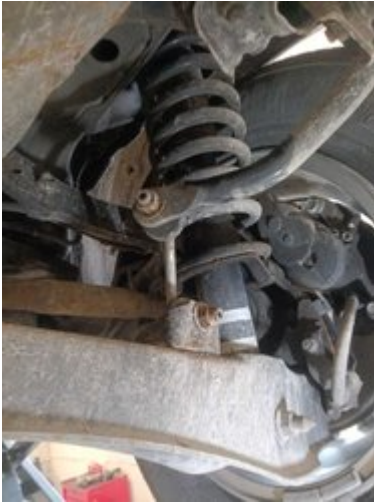
✓ **8. VEDRUSTUS:** Stabilisaatori Välimine Varras, Mõlemad Pooled

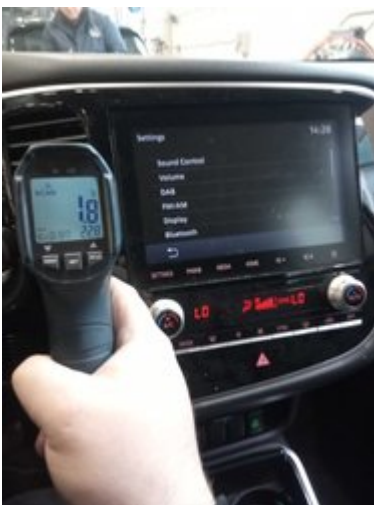
✓ **2. Kliimaseadme Mõõtmine**
