Diagnostikaaruanne

2017 HYUNDAI TUCSON Executive

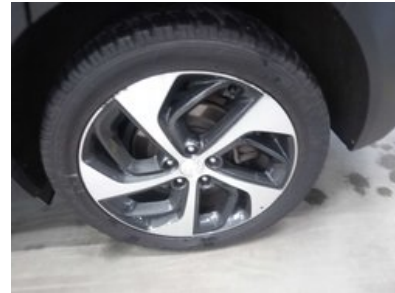
✔ **7. Külg:** Veljed - Seisukord

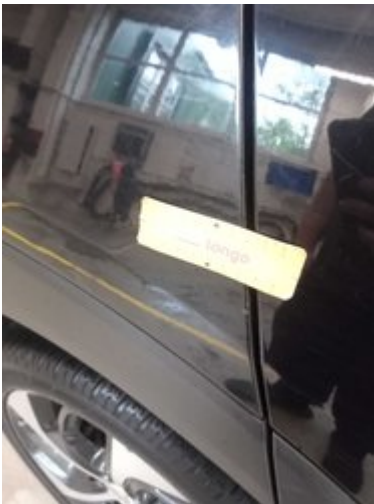
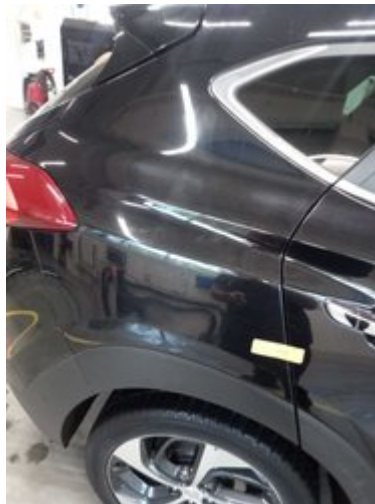
✔ **10. Külg:** Vasak ja Parem Külg - Nähtavad Kahjustused ja Kriimustused
