# Diagnostikaaruanne

## 2015 RENAULT CAPTUR Dynamique

### Tuvastatud puuduste kokkuvõte

Longo poolt läbi viidud põhjaliku diagnostika käigus, 14 puudust olid tuvastatud sõidukis.

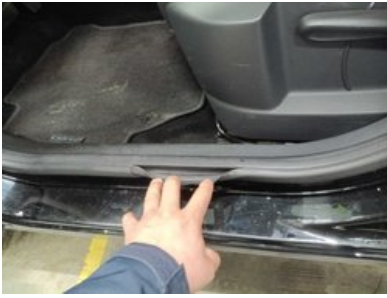
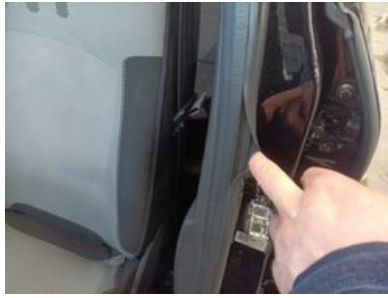
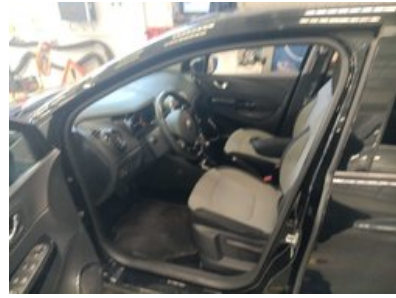
### ✓ 1. Uksed: Uste Kummitihendid

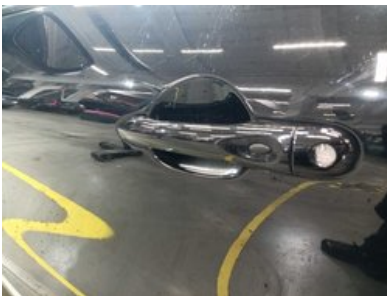
### ✓ 1. Muu: Ukse ja Pagasiruumi Lukustusmehhanismid Koos Kütuseklapiga

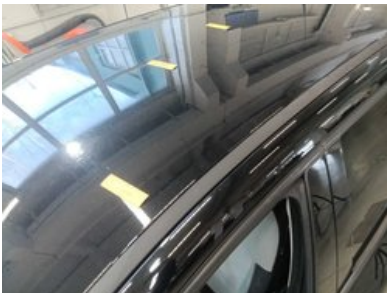
### ✓ 2. Muu: Katus - Nähtavad kahjustused (nt rahekahjustused)
