# Diagnostikaaruanne

## 2014 TOYOTA AURIS Aspiration

Kontrollitud Longo Shared Service sertifitseeritud diagnostika meeskonna poolt: Ugne D., Arnas S.

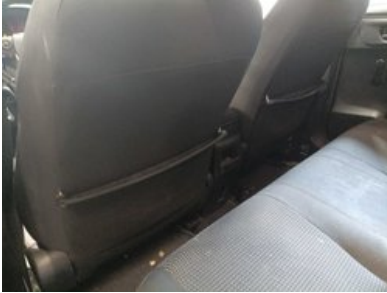
- ✓ **1. Istmed:** Kõik Istmed - Seisukord

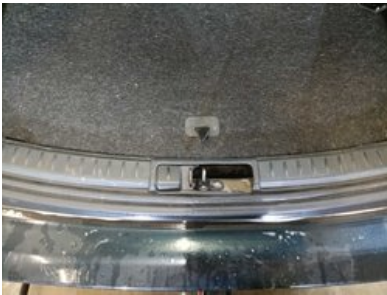
- ✓ **2. Salong:** Katted ja liistud - Seisukord

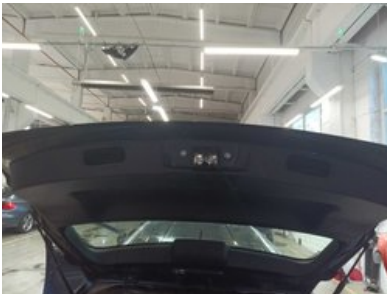
- ✓ **3. Salong:** Katted ja liistud - Seisukord

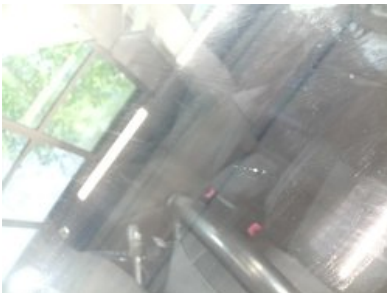
- ✓ **1. Esiosa:** Esiklaasi terviklikkus - puuduvad tehnöölevaatust välistavad kahjustused

- ✓ 1. Esiklaasi Remont

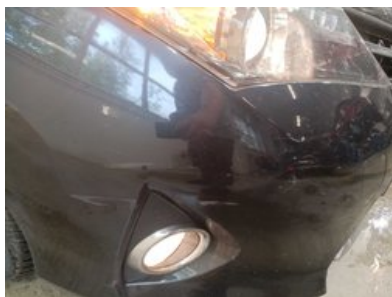
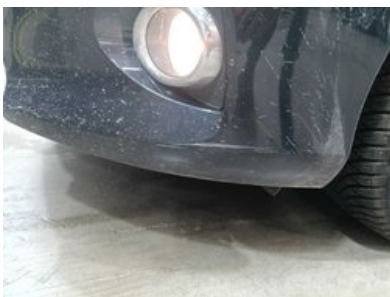
✓ **2. Esiosa:** Esistange - Seisukord ja Joondus

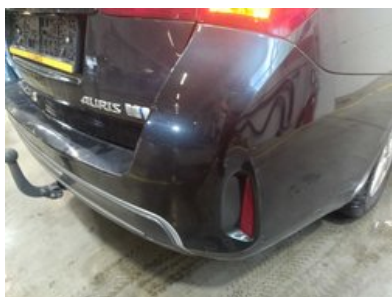
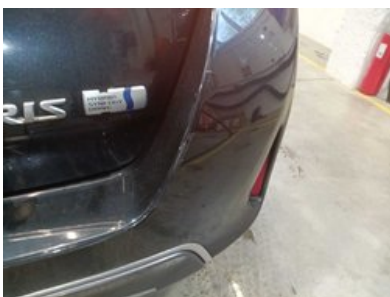
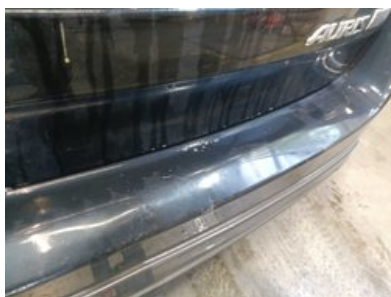
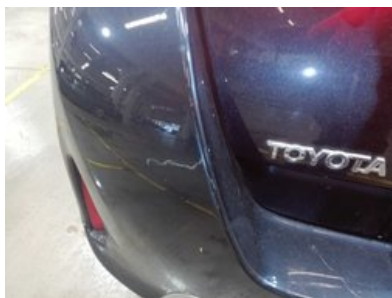
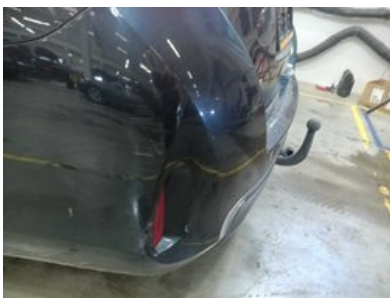
✓ **3. Tagaosa:** Tagumine stange - Seisukord ja joondus

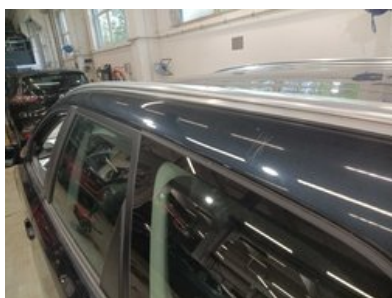
✓ **4. Külg:** Vasak ja Parem Külg - Nähtavad Kahjustused ja Kriimustused

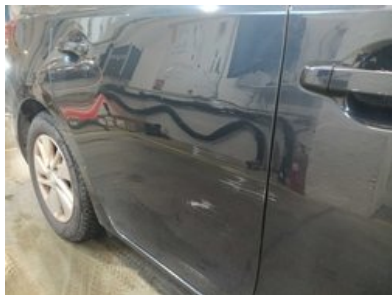
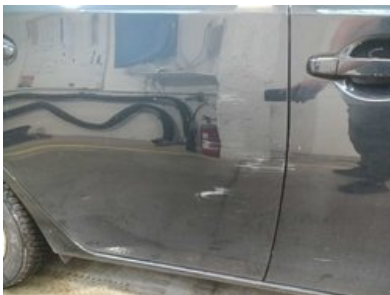
✓ **5. Muu:** Täiendavad Poleerimistööd

- ✓ 1. Kere pesemine
- ✓ 2. Salongi süvapuhasustus ainult hüpoallergeensete puhastusvahendidega
- ✓ 3. Kere poleerimine pärast puhastamist

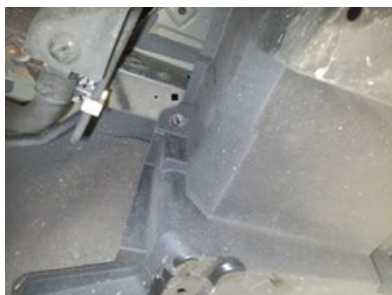
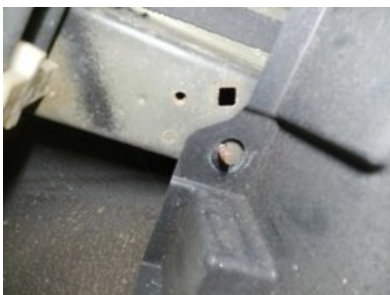
✓ **1. MOOTOR:** Missing screw

- ✓ 1. Muu: Puuduv Kruvi

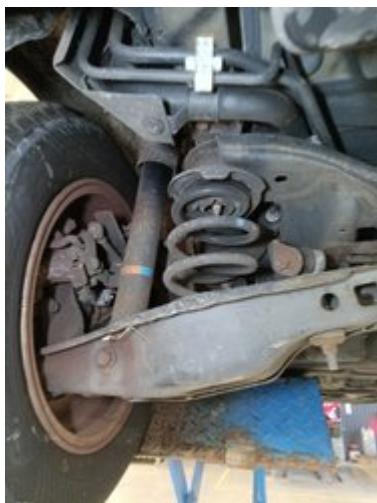
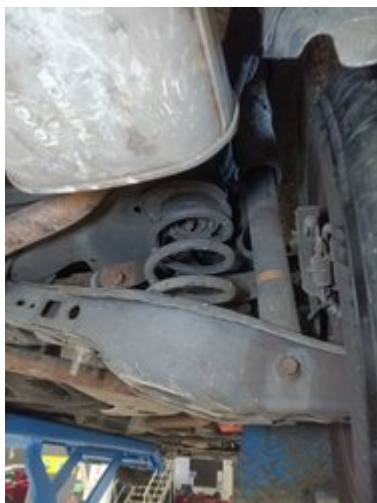
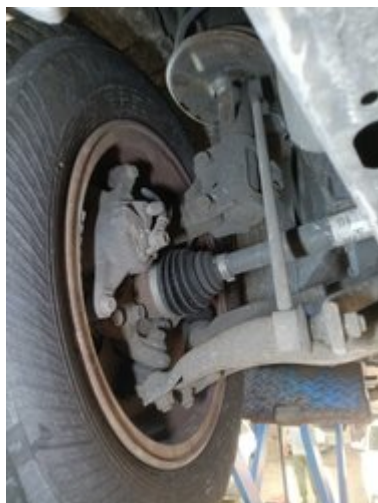
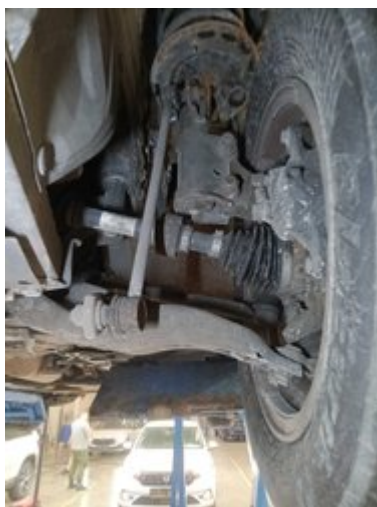
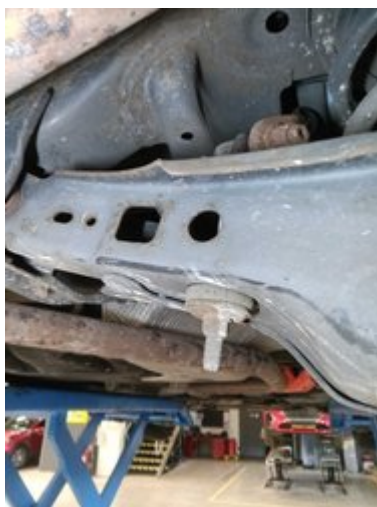
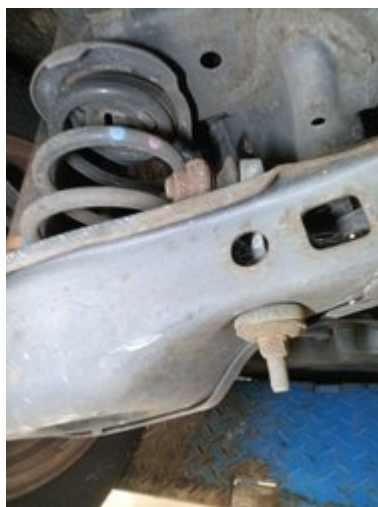
✓ **2. VEDRUSTUS:** Veermiku seisukord
