Diagnostikaaruanne

2023 HYUNDAI TUCSON i-Motion

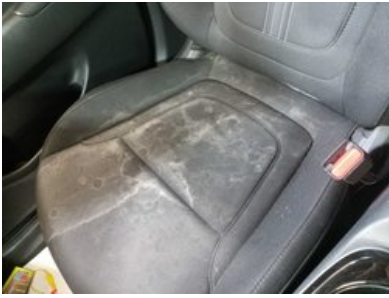
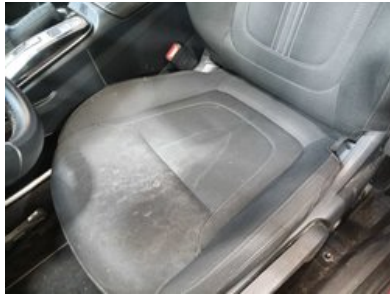
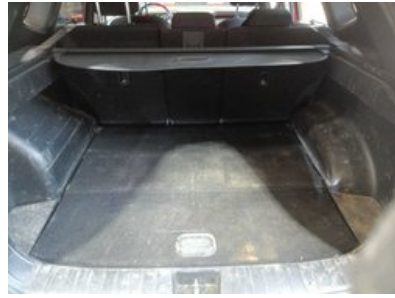
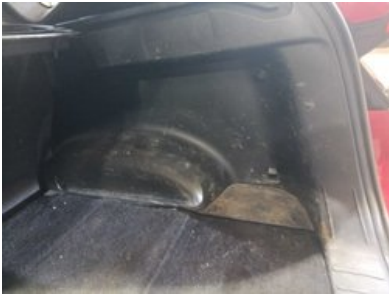
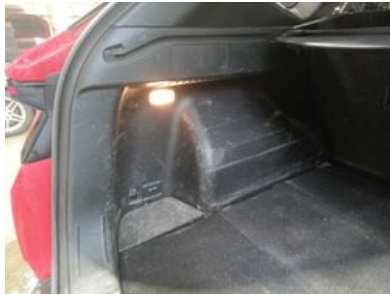
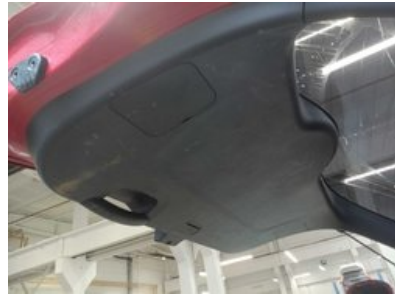
✓ 1. Salong: Täiendavad Puhastustööd

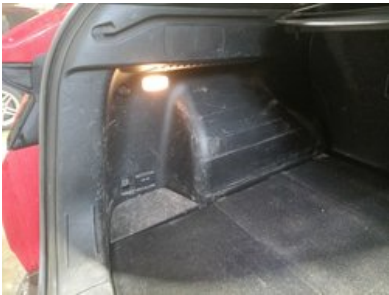
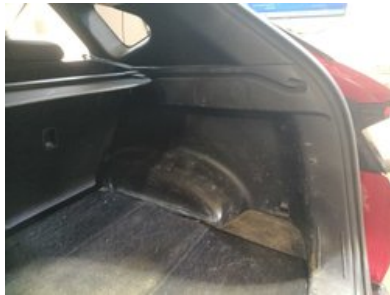
✓ 2. Salong: Katted ja liistud - Seisukord

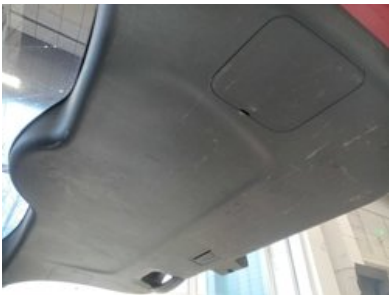
✓ 3. Salong: Katted ja liistud - Seisukord
