# Diagnostikaaruanne

## 2019 VOLVO V60 Momentum

# Ettevalmistus- ja remondiaruanne

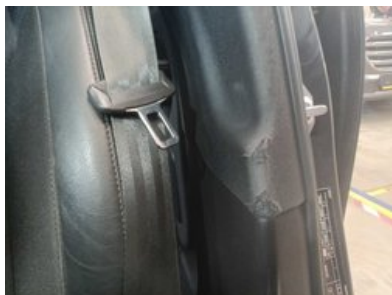
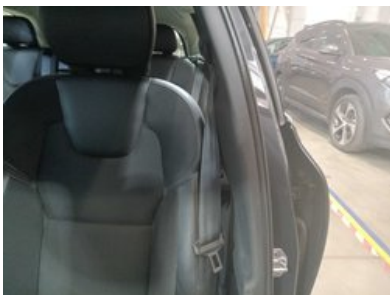
### ✓ 1. Salong: Katted ja liistud - Seisukord

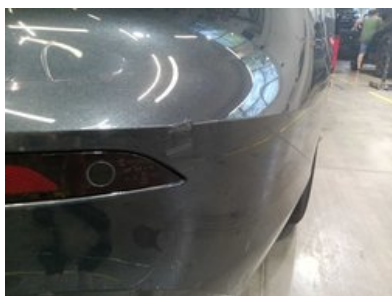
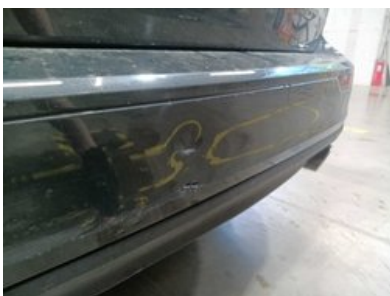
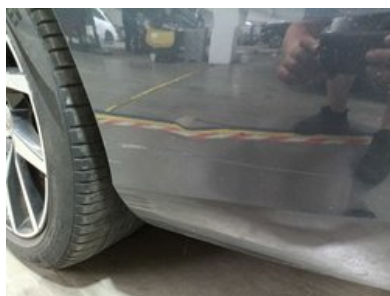
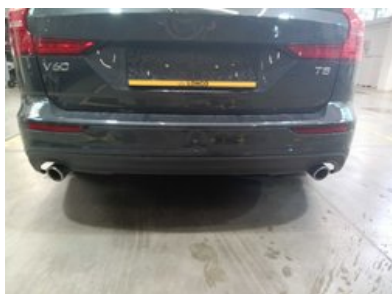
### ✓ 1. Tagaosa: Tagumine stange - Seisukord ja joondus

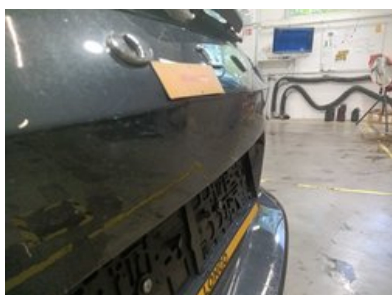
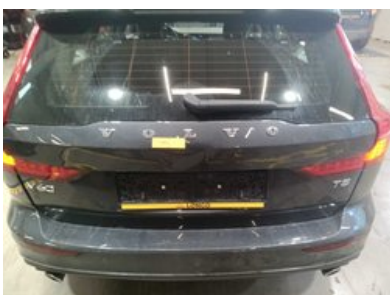
### ✓ 2. Tagaosa: Pagasiluuk - Nähtavad kahjustused

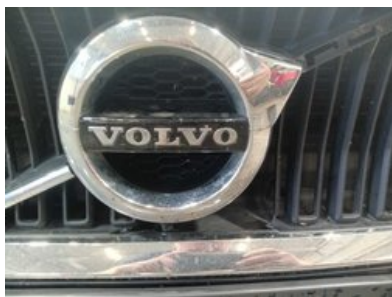
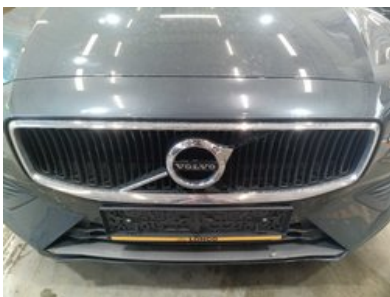
✓ **3. Esiosa:** Esivõre - Seisukord

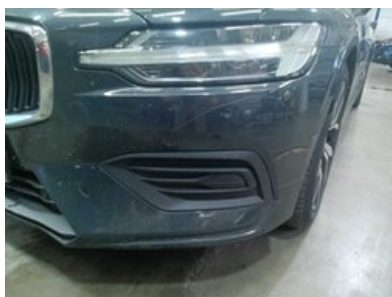
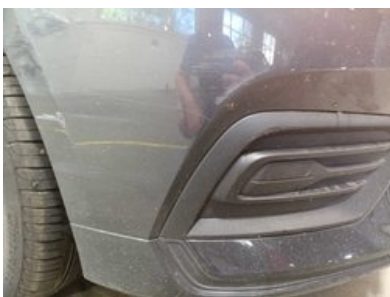
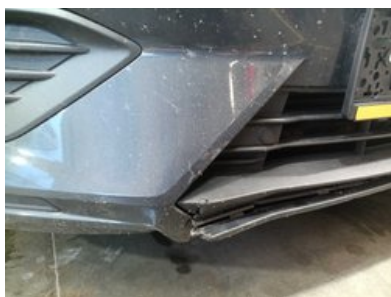
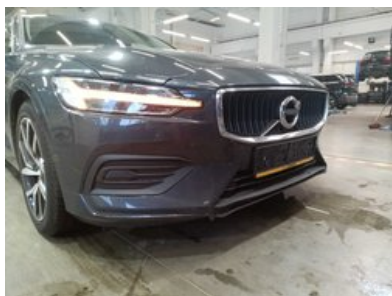
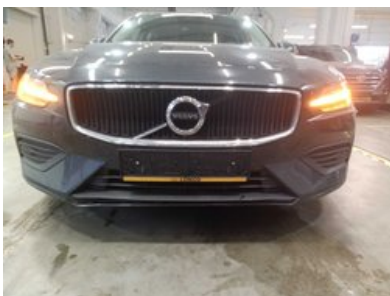
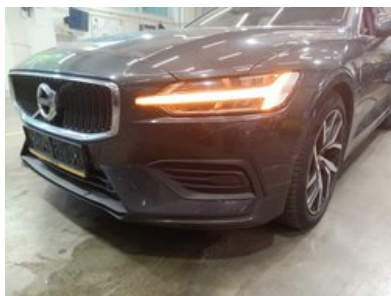
✓ **4. Esiosa:** Esistange - Seisukord ja Joondus

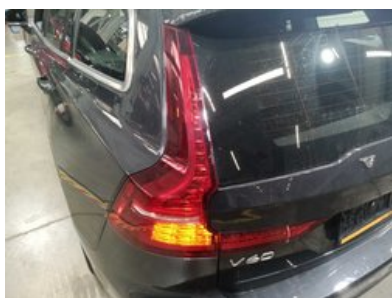
✓ **5. Tuled:** Tagatuled (Pidurituled, udutuled, suunatuled) - Toimimine, kahjustused ja värv

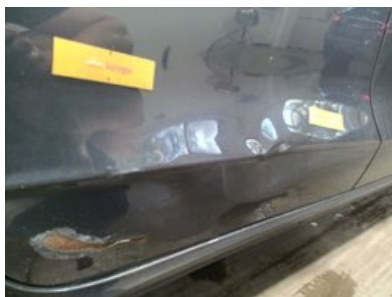
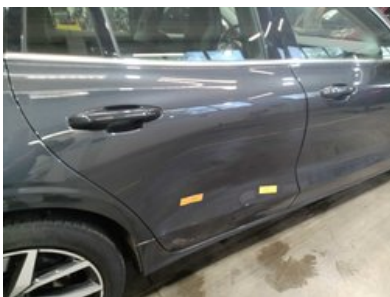
✓ **6. Külg:** Vasak ja Parem Külg - Nähtavad Kahjustused ja Kriimustused

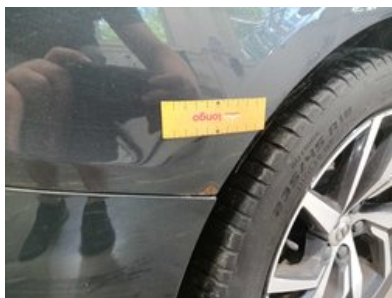
✓ **7. Külg:** Vasak ja Parem Külg - Nähtavad Kahjustused ja Kriimustused

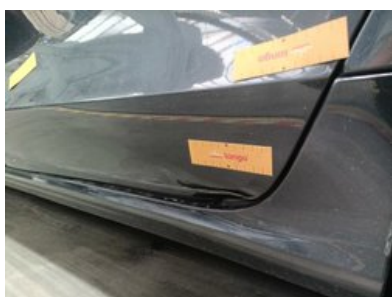
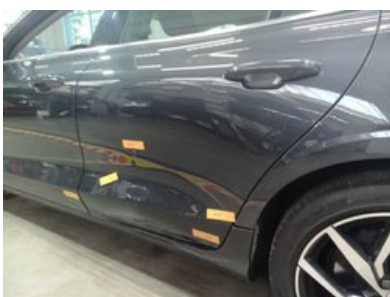
✓ **8. Külg:** Vasak ja Parem Külg - Nähtavad Kahjustused ja Kriimustused

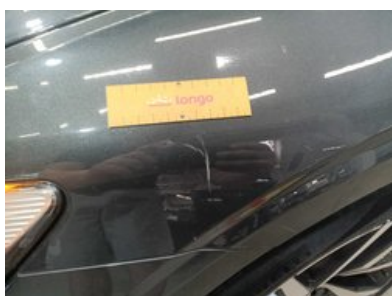
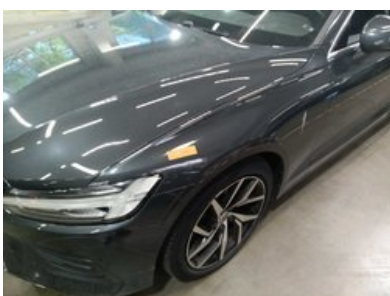
✓ **9. Külg:** Vasak ja Parem Külg - Nähtavad Kahjustused ja Kriimustused

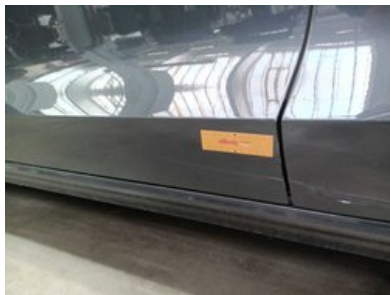
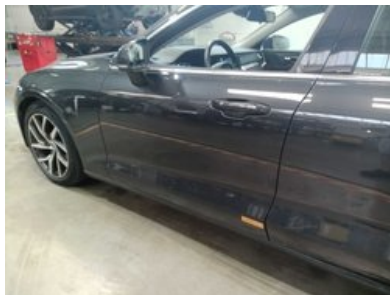
✓ **10. Külg:** Vasak ja Parem Külg - Nähtavad Kahjustused ja Kriimustused

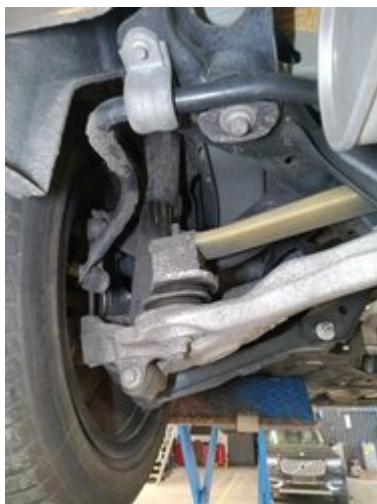
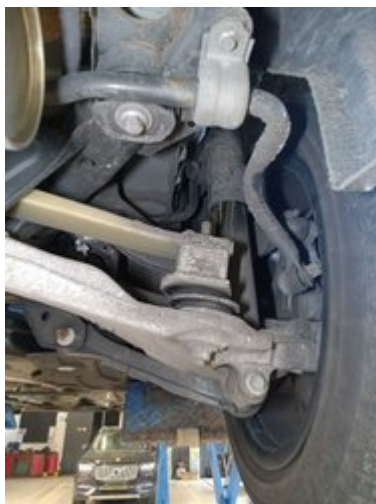
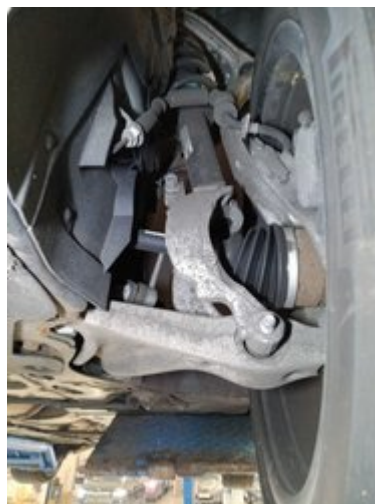
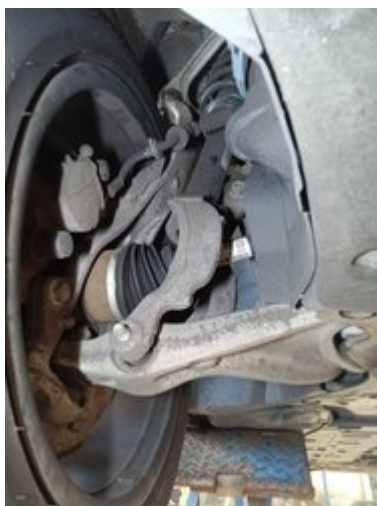
✓ **1. VEDRUSTUS:** Veermiku seisukord

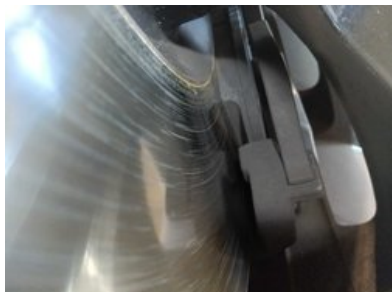
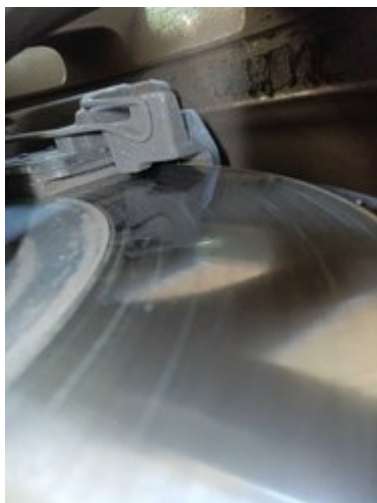
✓ **2. PIDURID:** Ketaste ja Klotside Seisukord

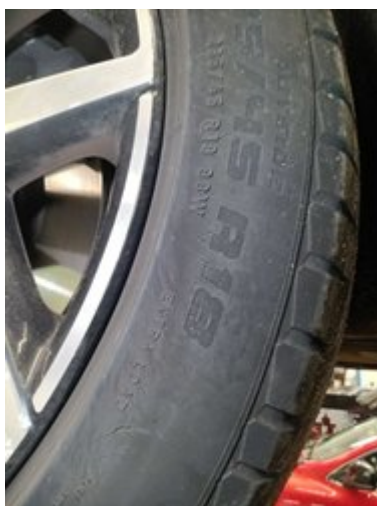
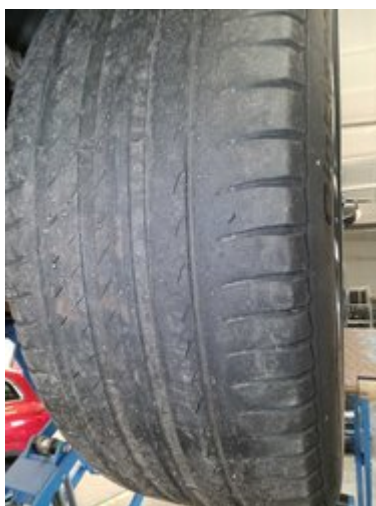
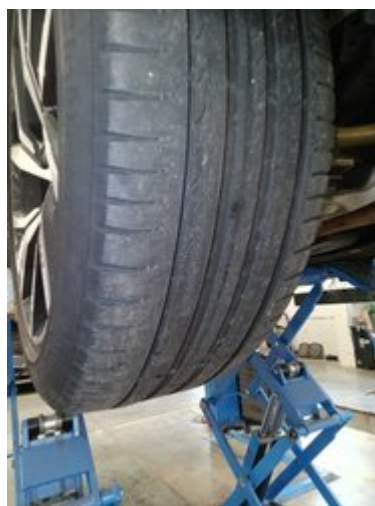
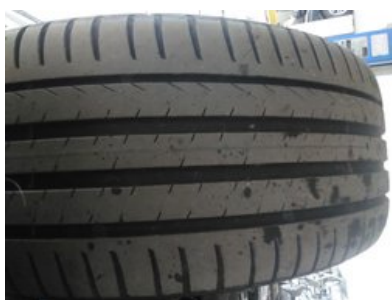
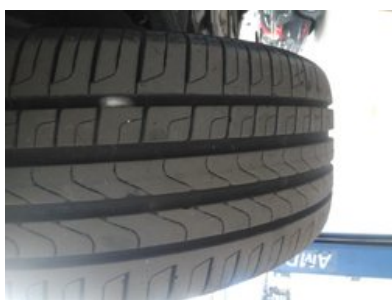
✓ **4. MUU:** Vahetada Rehve

- ✓ 1. Vahetada Rehve
- ✓ 2. Mootoriõli ja Filtri Vahetus
