# Diagnostikaaruanne

## 2020 PEUGEOT 5008 ALLURE

# Ettevalmistus- ja remondiaruanne

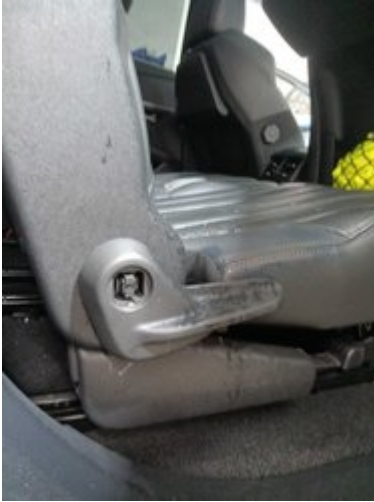
- ✓ **1. Istmed:** Istmete reguleerimismehhanism - Toimimine
