# Diagnostikaaruanne

## 2022 KIA SPORTAGE DynamicLine

Läbisõit lõpetamise kuupäeval: 202 609 km

Kontrollitud Longo Shared Service sertifitseeritud diagnostika meeskonna poolt: Mindaugas G., Arnas S.

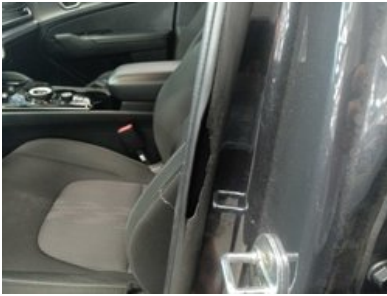
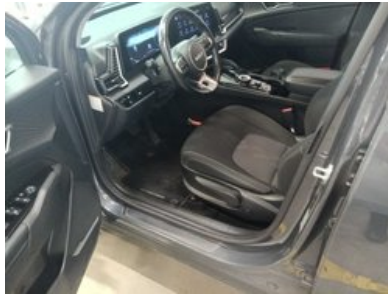
- ✓ **1. Uksed:** Uste Kummitihendid

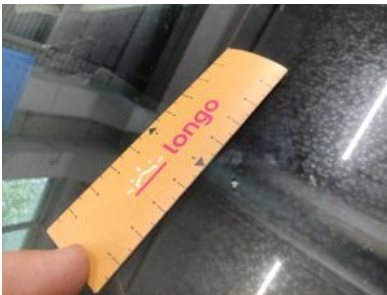
- ✓ **1. Esiosa:** Esiklaasi terviklikkus - puuduvad tehnoulevaatust välistavad kahjustused

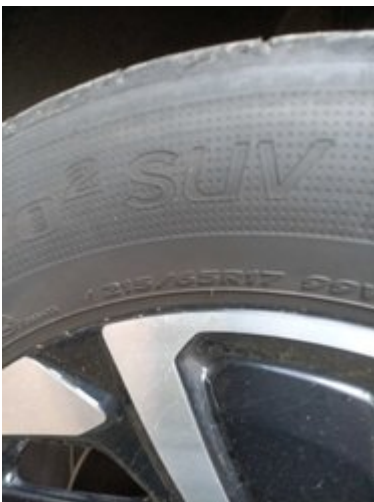
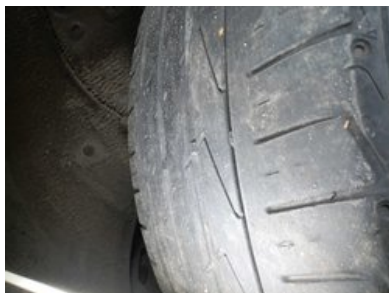
- ✓ **1. MUU:** Mootoriõli ja Filtri Vaetus
- ✓ **2. MUU:** Vahetada Rehve

- ✓ 1. Vahetada Rehve
- ✓ 2. Mootoriõli ja Filtri Vahetus

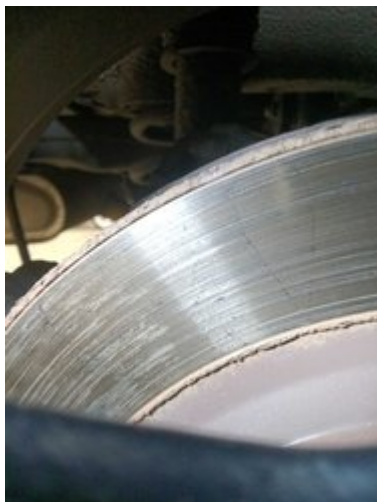
### ✓ 3. PIDURID: Tagumine Piduri Ketas (Mõlemad)
