# Diagnostikaaruanne

## 2017 OPEL MOKKA X Innovation

### Tuvastatud puuduste kokkuvõte

Longo poolt läbi viidud põhjaliku diagnostika käigus, 5 puudust olid tuvastatud sõidukis.

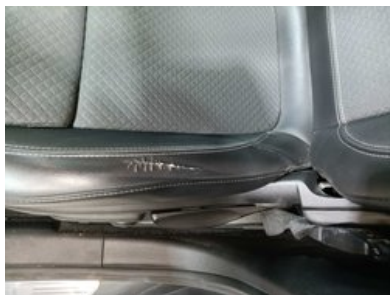
✓ 1. Istmed: Kõik Istmed - Seisukord

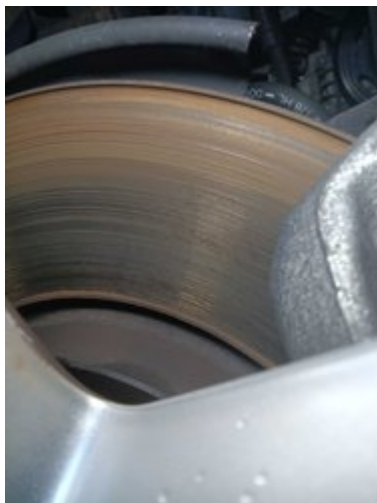
### ✓ 1. PIDURID: Esimesed Pidurikettad Mõlemad

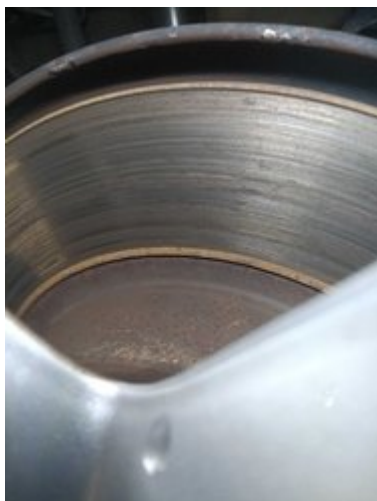
### ✓ 2. PIDURID: Tagumine Piduri Ketas (Mõlemad)

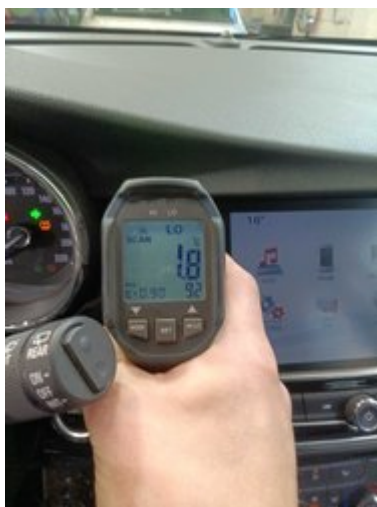
### ✓ 2. Kliimaseadme Mõõtmine
