# Diagnostikaaruanne

## 2016 VOLKSWAGEN TIGUAN Trendline

# Ettevalmistus- ja remondiaruanne

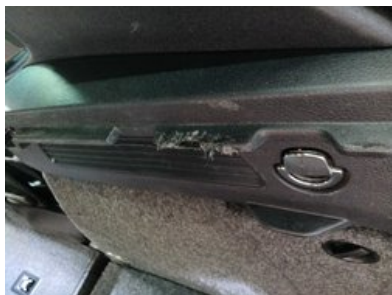
### ✓ 1. Salong: Katted ja liistud - Seisukord

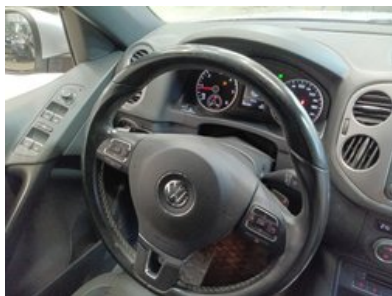
### ✓ 3. Esiosa: Rool - Seisukord

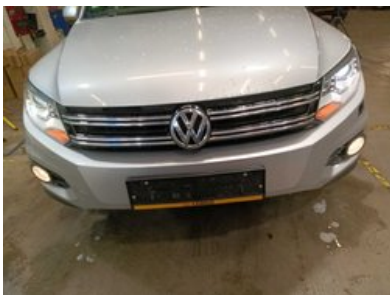
### ✓ 1. Esiosa: Esistange - Seisukord ja Joondus

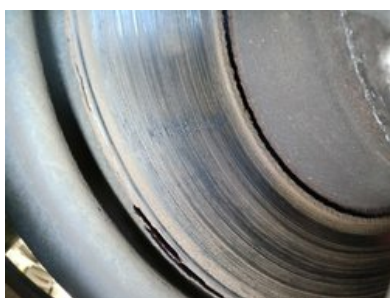
### ✓ 1. PIDURID: Tagumine Piduri Ketas (Mõlemad)
