# Diagnostikaaruanne

## 2019 VOLKSWAGEN TIGUAN Comfortline

Läbisõit lõpetamise kuupäeval: 102 821 km

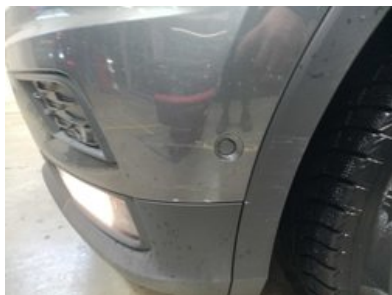
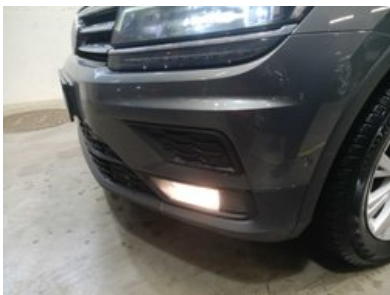
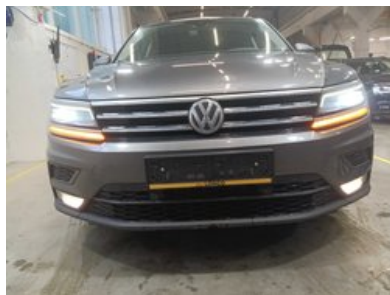
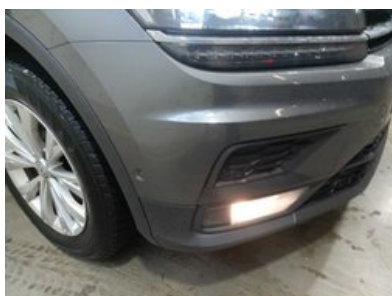
### ✓ 1. Esiosa: Esistange - Seisukord ja Joondus

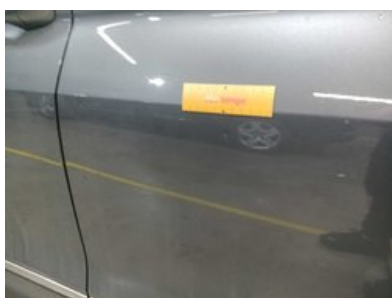
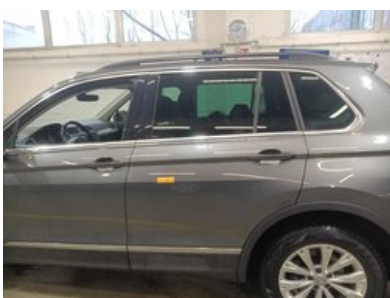
### ✓ 2. Külg: Vasak ja Parem Külg - Nähtavad Kahjustused ja Kriimustused

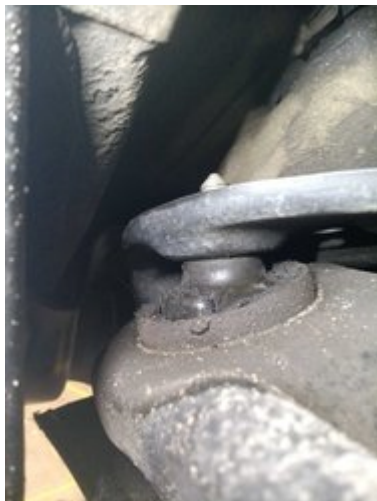
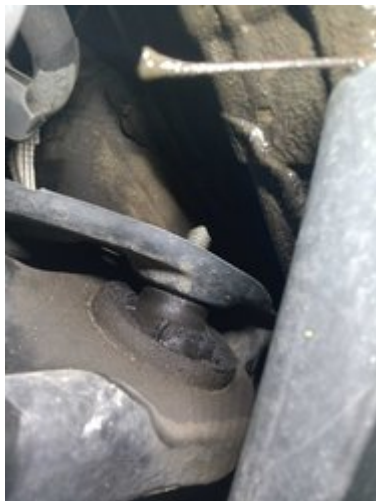
✓ **3. VEDRUSTUS:** Vedrustuse Alumine Ölg Mõlemad

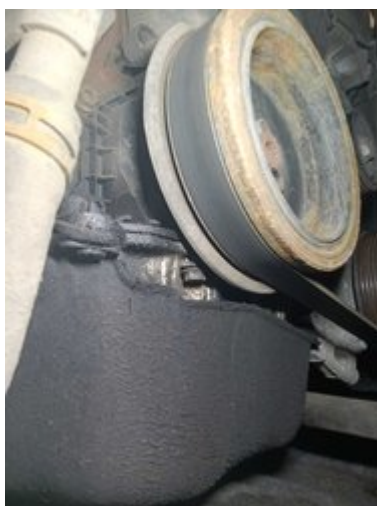
✓ **4. MOOTOR:** Võlli Eesmine Ölitihend

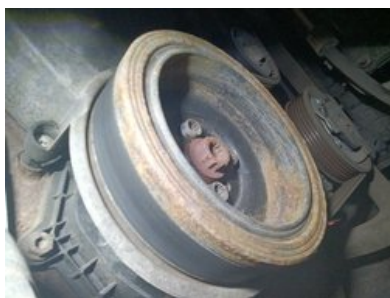
✓ **5. MOOTOR:** Võlli Rihmaratas - Summuti Rihmaratas

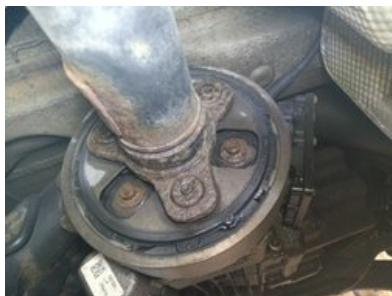
✓ **6. LÖPPHAMMASTIK, VÖLL JA TELJED:** Kardaanliigese Kaitse

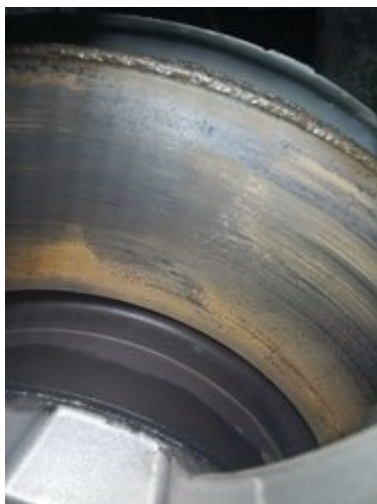
✓ **7. PIDURID:** Esimesed Pidurikettad Mõlemad
