# Diagnostikaaruanne

## 2016 OPEL ZAFIRA TOURER Business+

### Tuvastatud puuduste kokkuvõte

Longo poolt läbi viidud põhjaliku diagnostika käigus, 18 puudust olid tuvastatud sõidukis.

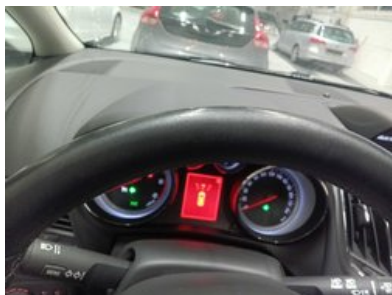
### ✓ 1. Esiosa: Rool - Seisukord

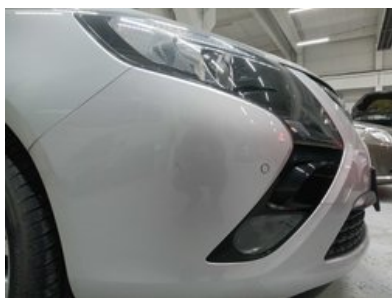
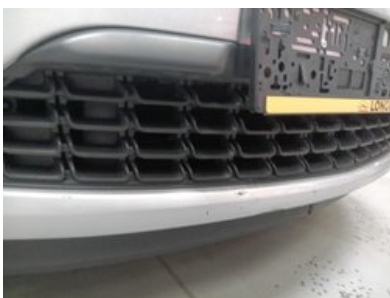
### ✓ 1. Esiosa: Esistange - Seisukord ja Joondus

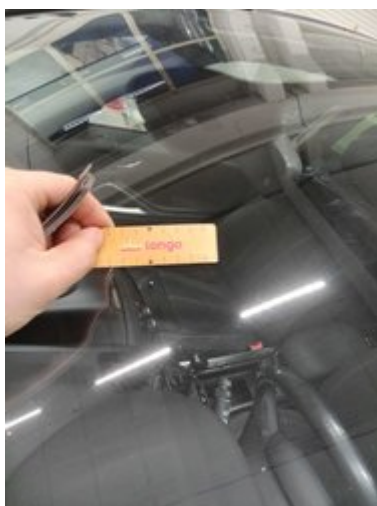
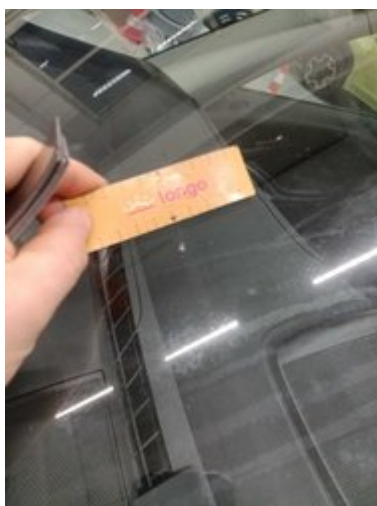
### ✓ 2. Esiosa: Esiklaasi terviklikkus - puuduvad tehnöölevaatust välistavad kahjustused

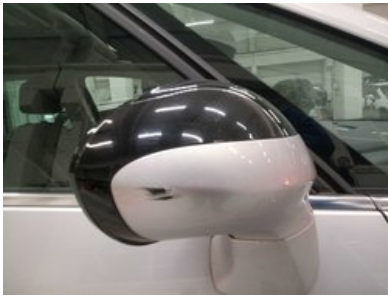
✓ **3. Külg:** Välispeeglid - Peeglite Terviklikkus ja Kinnitamine Auto Külge

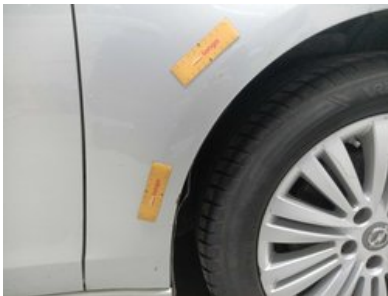
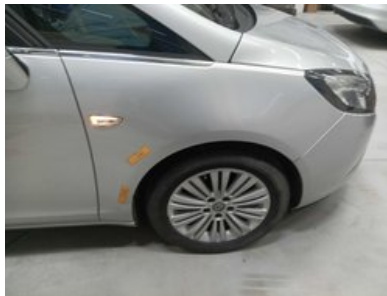
✓ **4. Külg:** Vasak ja Parem Külg - Nähtavad Kahjustused ja Kriimustused

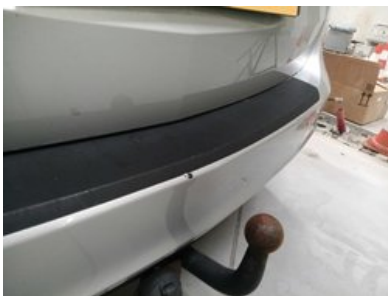
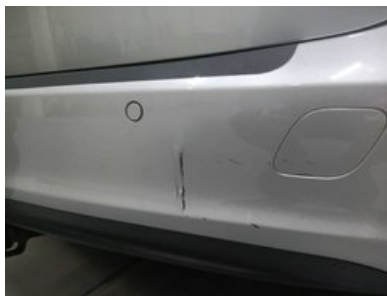
✓ **5. Tagaosa:** Tagumine stange - Seisukord ja joendus

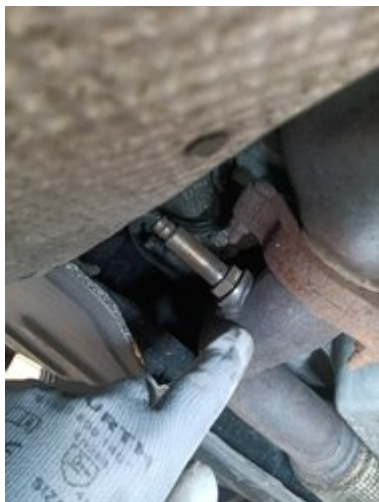
✓ **10. HEITGAASISÜSTEEM:** Lambda Andur

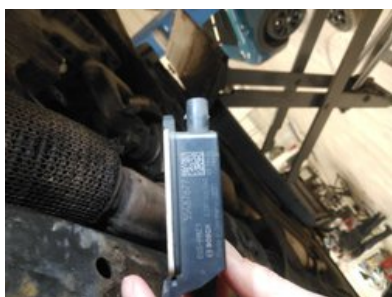
✓ **11. HEITGAASISÜSTEEM:** Andur

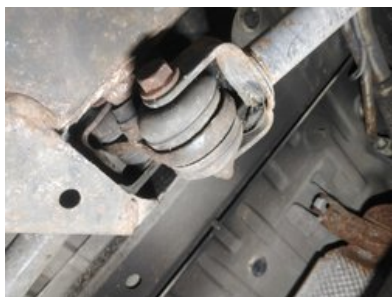
✓ **12. VEDRUSTUS:** Tagumise Stabilisaatori Varras Lingid
