# Diagnostikaaruanne

## 2020 CITROEN C5 Aircross Business

### Diagnostika üksikasjad

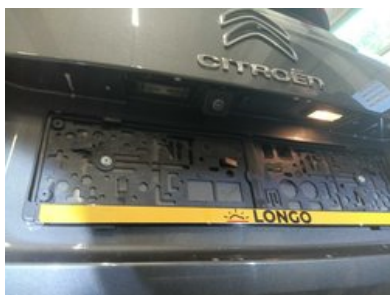
✓ 1. Tuled: Lambipirnid

- ✓ 1. Mootoriõli ja Filtri Vahetus
- ✓ 2. Numbrimärgi Valgustuse Pirnide Vahetus

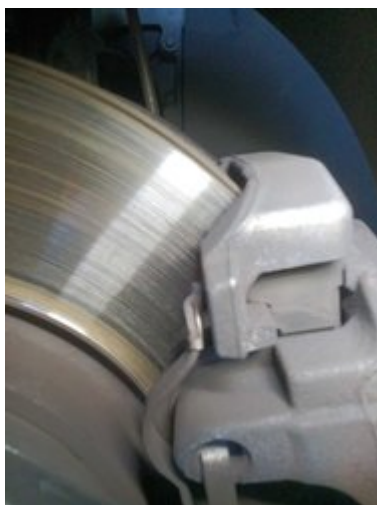
- ✓ **1. MUU:** Mootooriõli ja Filtri Vahetus
- ✓ **2. PIDURID:** Esimesed Pidurikettad Mõlemad
