# Diagnostikaaruanne

## 2019 PEUGEOT 2008 Allure

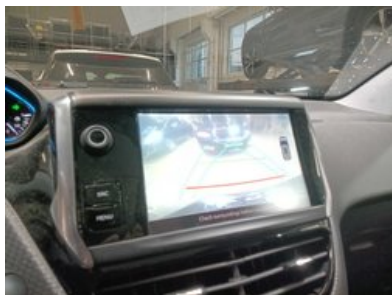
- ✓ **1. Toiming:** Tagavaate Kaamera / Lähedussensorid - Toimimine

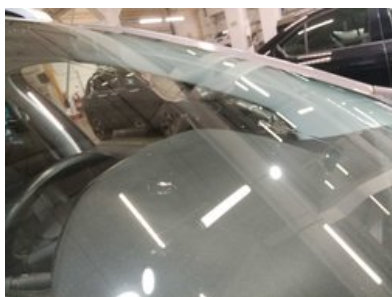
- ✓ **1. Esiosa:** Esiklaasi terviklikkus - puuduvad tehnöölevaatust välistavad kahjustused

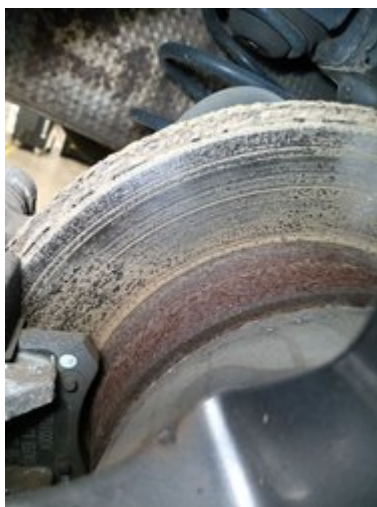
- ✓ **1. PIDURID:** Tagumine Piduri Ketas (Mõlemad)
