# Diagnostikaaruanne

## 2021 HYUNDAI I20 Comfort

### Diagnostika üksikasjad

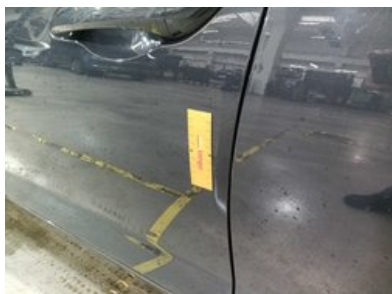
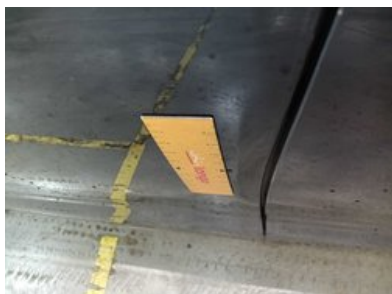
### ✓ 3. Külk: Vasak ja Parek Külk - Nähtavad Kahjustused ja Kriimustused
