# Diagnostikaaruanne

## 2020 BMW 520 MHEV Executive Edition

### Diagnostika üksikasjad

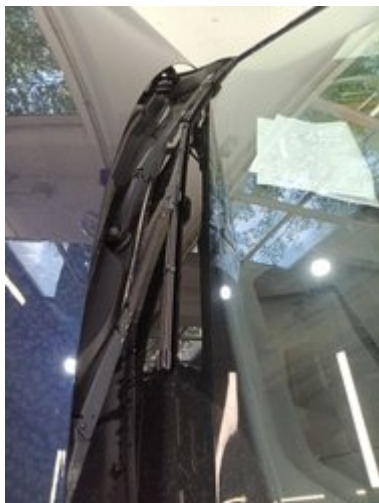
- ✓ **1. Esiosa:** Klaasipuhasti Kumm ja Käepide (Ees ja Taga) - Seisukord

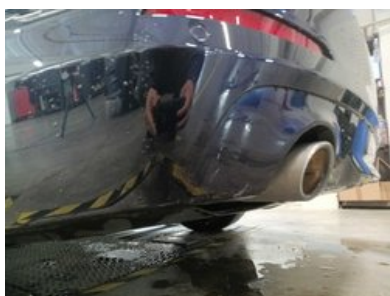
- ✓ **1. Tagaosa:** Tagumine stange - Seisukord ja joondus

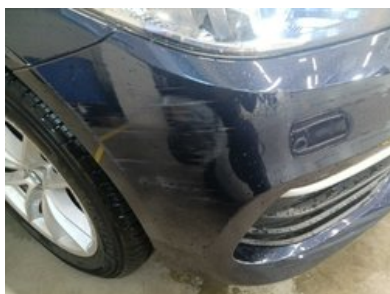
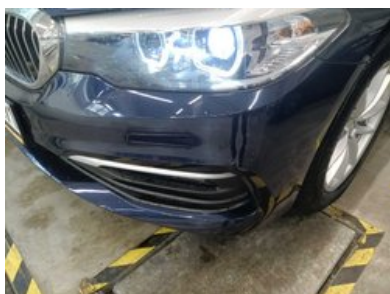
- ✓ **2. Muu:** Täiendavad Poleerimistööd

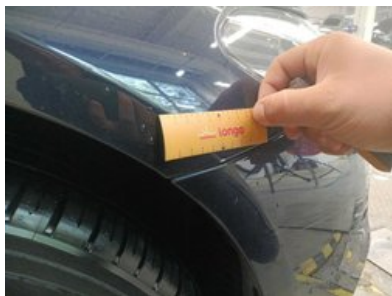
✓ **3. Külg:** Vasak ja Parem Külg - Nähtavad Kahjustused ja Kriimustused

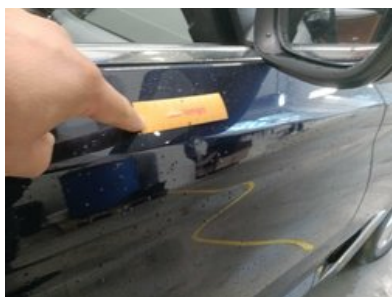
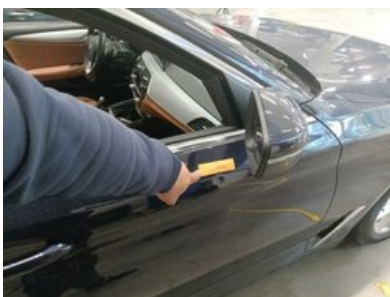
✓ **4. Külg:** Vasak ja Parem Külg - Nähtavad Kahjustused ja Kriimustused

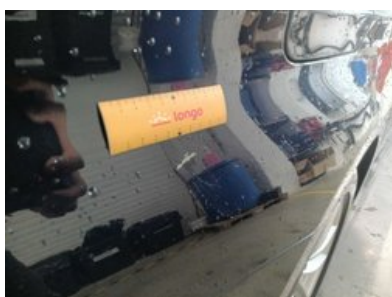
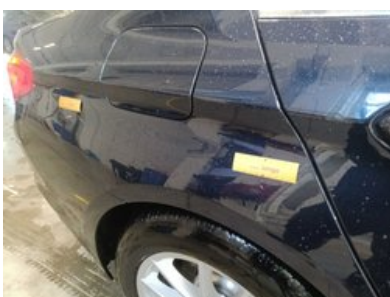
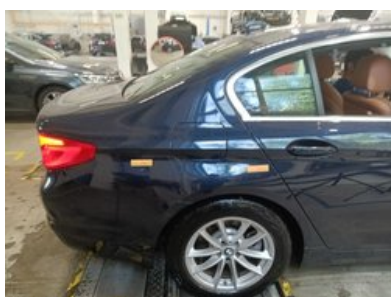
✓ **5. Külg:** Vasak ja Parem Külg - Nähtavad Kahjustused ja Kriimustused

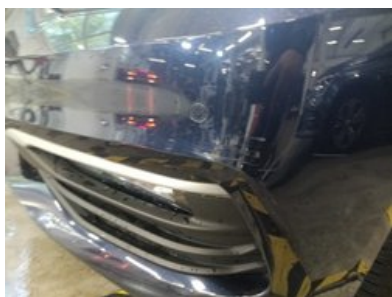
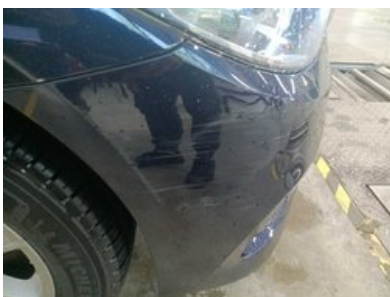
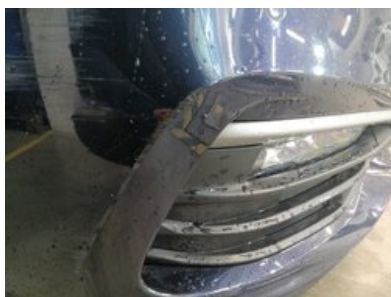
✓ **6. Esiosa:** Esistange - Seisukord ja Joondus

- ✓ 1. Esipõrkekaitse Värvimine

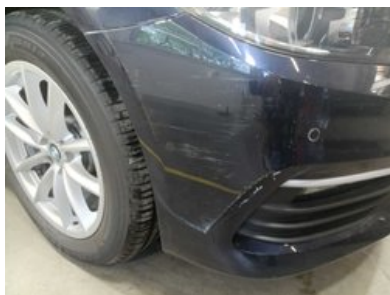
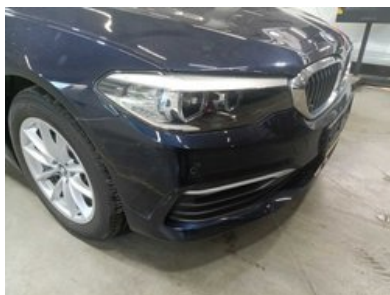
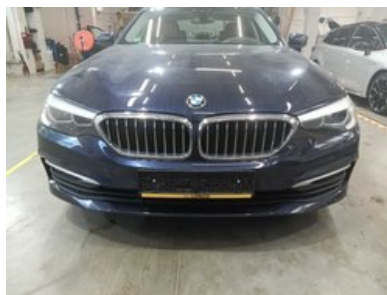
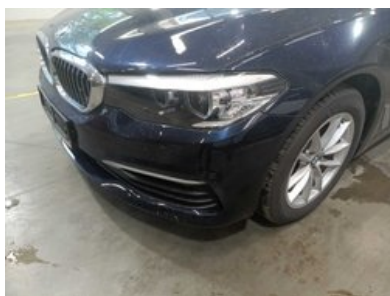
✓ **7. Esiosa:** Esistange - Seisukord ja Joondus
