# Diagnostikaaruanne

## 2017 FORD MONDEO Titanium

### Diagnostika üksikasjad

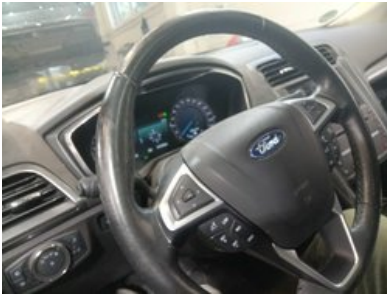
### ✓ 1. Esiosa: Rool - Seisukord

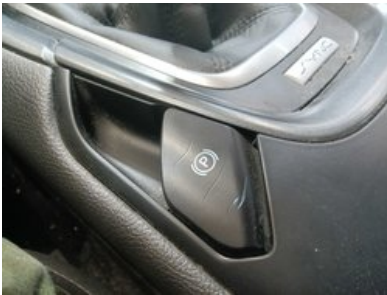
### ✓ 2. Salong: Katted ja liistud - Seisukord

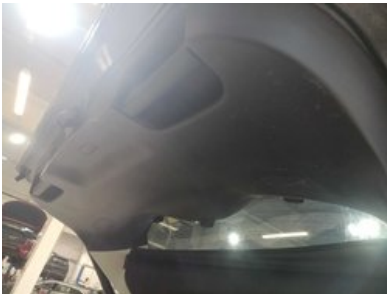
### ✓ 3. Salong: Katted ja liistud - Seisukord

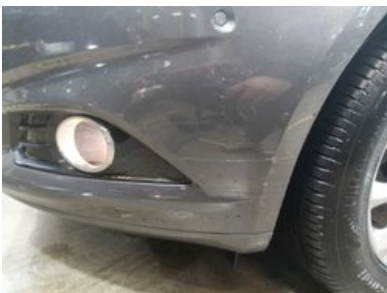
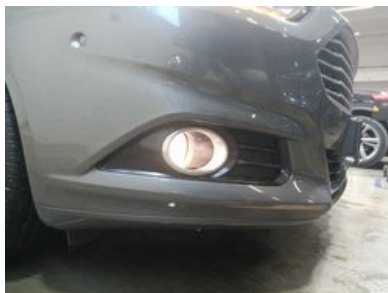
### ✓ 1. Esiosa: Esistange - Seisukord ja Joondus

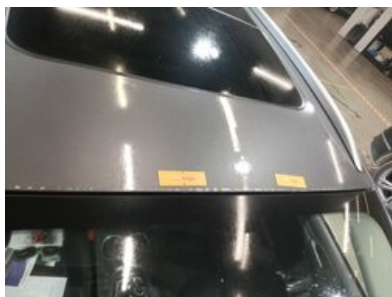
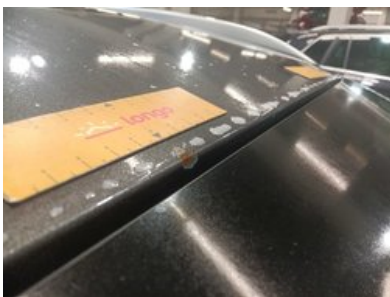
✓ **2. Muu:** Katus - Nähtavad kahjustused (nt rahekahjustused)

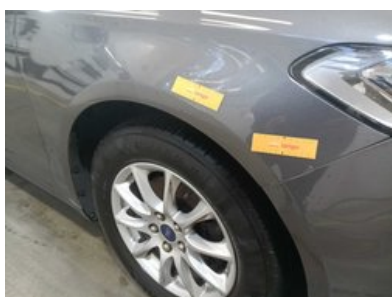
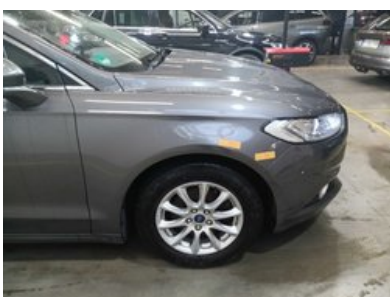
✓ **4. Külg:** Vasak ja Parem Külg - Nähtavad Kahjustused ja Kriimustused

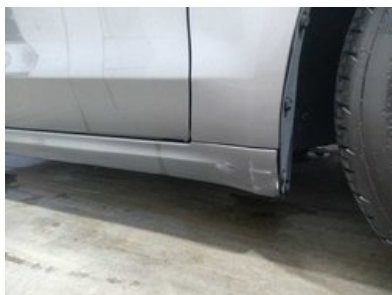
✓ **5. Külg:** Vasak ja Parem Külg - Nähtavad Kahjustused ja Kriimustused

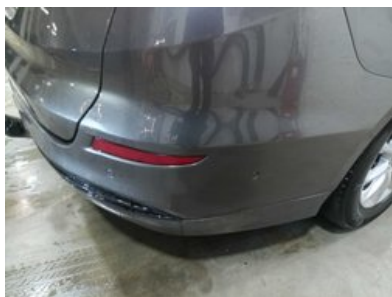
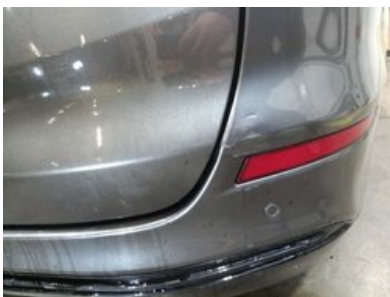
✓ **6. Tagaosa:** Tagumine stange - Seisukord ja joondus

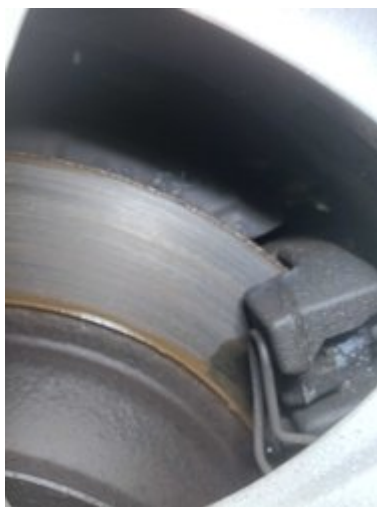
✓ **1. PIDURID:** Tagumine Piduri Ketas (Mõlemad) koos Klotsidega

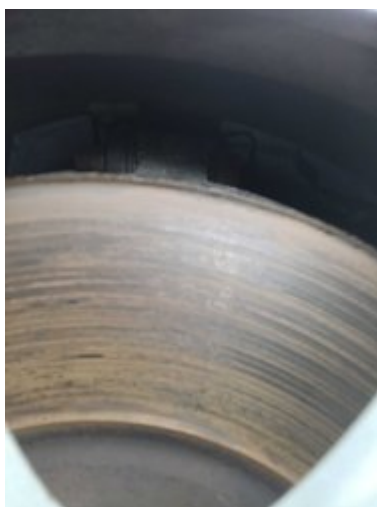
✓ **2. PIDURID:** Esimesed Pidurikettad Mõlemad koos Klotside

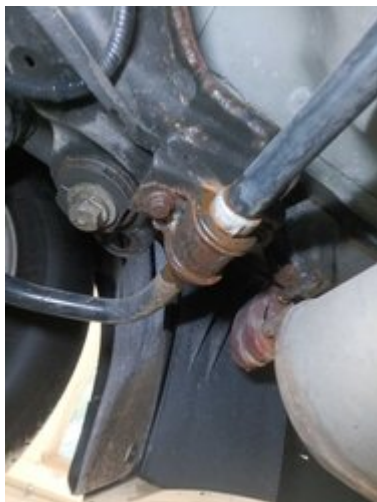
✓ **3. VEDRUSTUS:** Stabilisaatori Puksid, Kõik

- ✓ 1. Stabilisaatori Puksid - Kõik
- ✓ 2. Mootoriõli ja Filtri Vahetus
- ✓ 3. Vahetada Rehve
- ✓ 4. Numbrimärgi Valgustuse Pirnide Vahetus

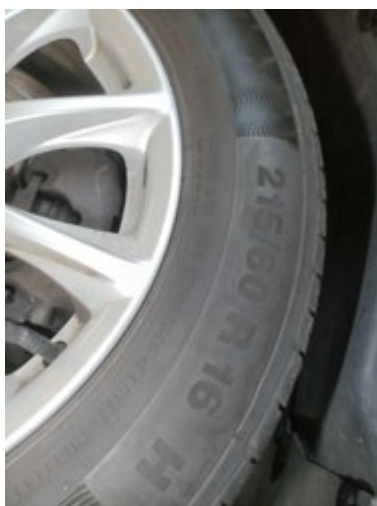
✓ **4. MUU:** Vahetada Rehve
