# Diagnostikaaruanne

## 2015 RENAULT CAPTUR Helly Hansen

### Tuvastatud puuduste kokkuvõte

Longo poolt läbi viidud põhjaliku diagnostika käigus, 16 puudust olid tuvastatud sõidukis.

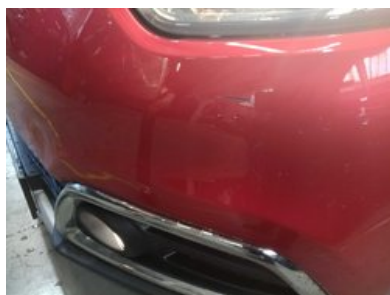
### ✓ 1. Esiosa: Esistange - Seisukord ja Joondus

- ✓ 1. Esipõrkekaitse Värvimine

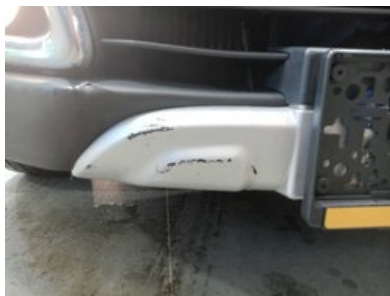
✓ **2. Esiosa:** Esistange - Seisukord ja Joondus

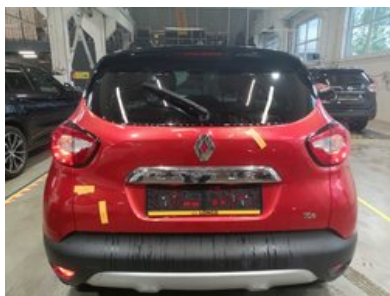
✓ **3. Tagaosa:** Pagasiluuk - Nähtavad kahjustused

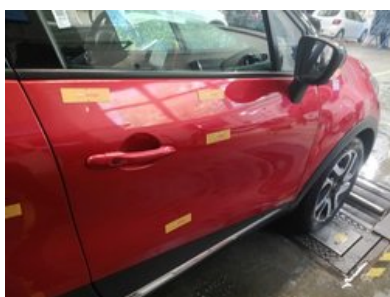
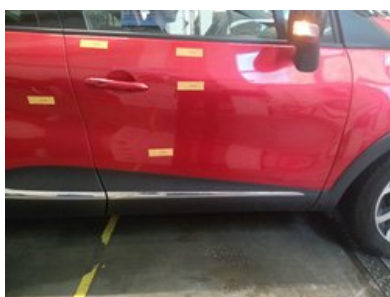
✓ **4. Külg:** Vasak ja Parem Külg - Nähtavad Kahjustused ja Kriimustused

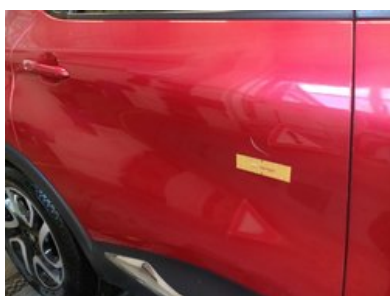
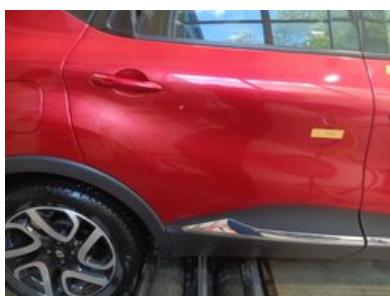
✓ **5. Külg:** Vasak ja Parem Külg - Nähtavad Kahjustused ja Kriimustused

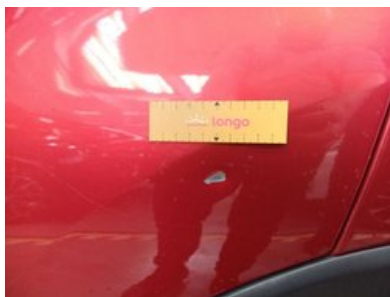
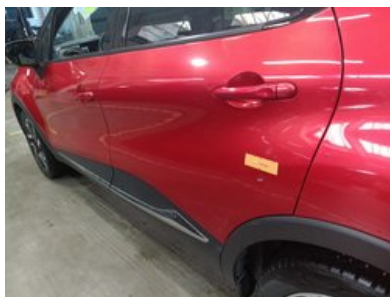
✓ **6. Külg:** Vasak ja Parem Külg - Nähtavad Kahjustused ja Kriimustused

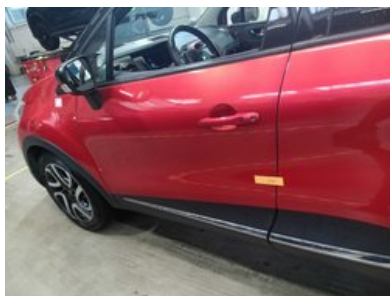
✓ **7. Külg:** Vasak ja Parem Külg - Nähtavad Kahjustused ja Kriimustused

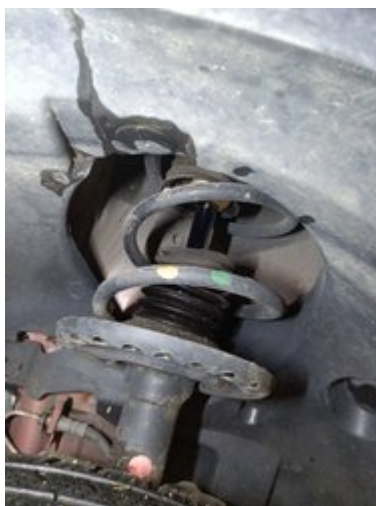
✓ **2. VEDRUSTUS:** Amortisaator
