Diagnostikaaruanne

2015 VOLVO V70 Dynamic Edition

Diagnostika üksikasjad

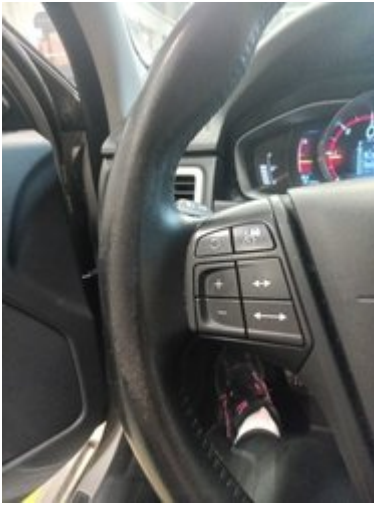
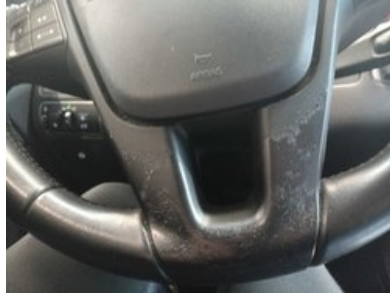
✓ 1. Esiosa: Rool - Seisukord

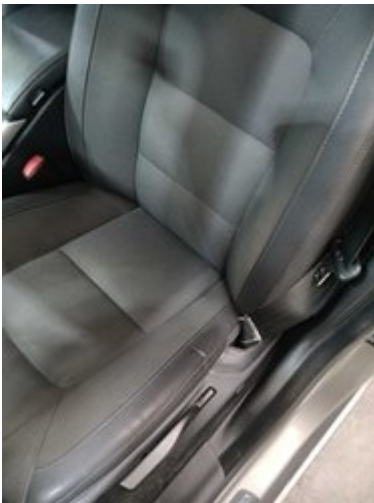
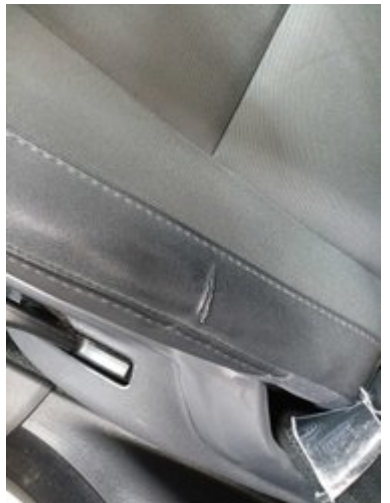
✓ 2. Istmed: Kõik Istmed - Seisukord

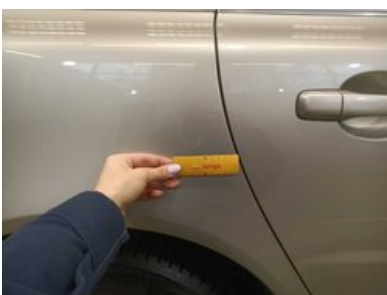
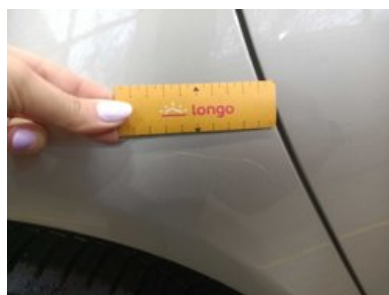
✓ 1. Külg: Vasak ja Parem Külg - Nähtavad Kahjustused ja Kriimustused

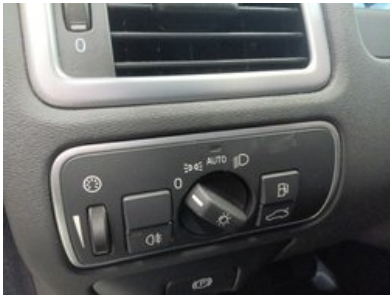
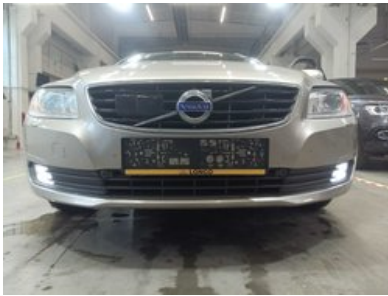
- ✓ **2. Tuled:** Esituled (Päevatuled, Kaugtuled, Udu, Suunatud) - Põhiline Toimimine, Kahjustused ja Värv

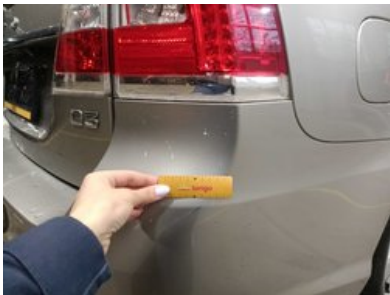
- ✓ **3. Tagaosa:** Tagumine stange - Seisukord ja joendus

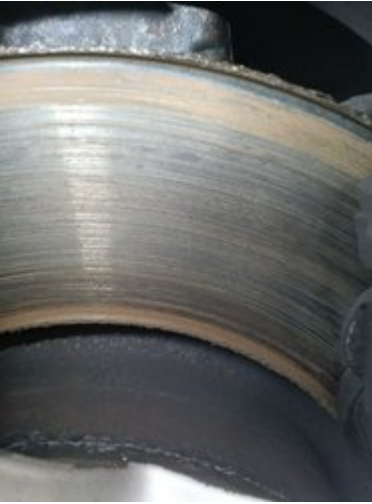
✓ **3. MUU:** Esimesed Pidurikettad koos Klotsidega

- ✓ 1. Geomeetria - Terve Sõiduk
- ✓ 2. Roolivarras Otsakaarniidetega Mõlemal Küljel
- ✓ 3. Esimesed Pidurikettad koos Klotsidega
- ✓ 4. Mootoriõli ja Filter
- ✓ 5. Rataste Joondus
- ✓ 6. Õhuvoolik

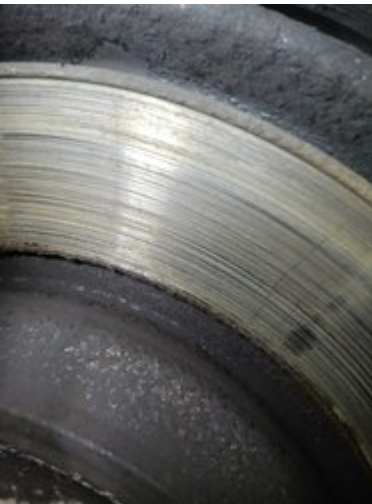
✓ **4. MUU:** Tagumised Pidurikettad koos Klotsidega
