# Diagnostikaaruanne

## 2018 PEUGEOT 308 Executive

### Tuvastatud puuduste kokkuvõte

Longo poolt läbi viidud põhjaliku diagnostika käigus, 14 puudust olid tuvastatud sõidukis.

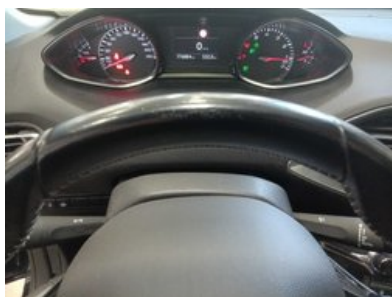
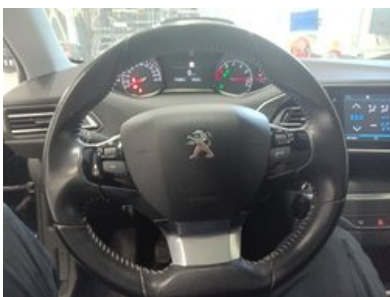
### ✓ 1. Esiosa: Rool - Seisukord

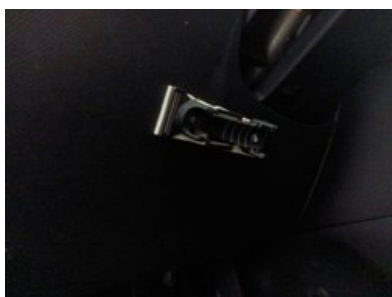
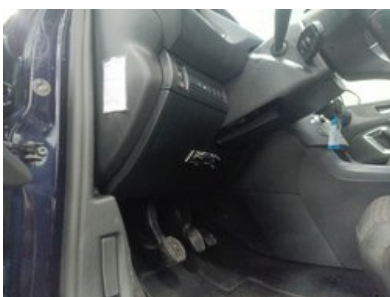
### ✓ 2. Esiosa: Katted ja liistud - Seisukord

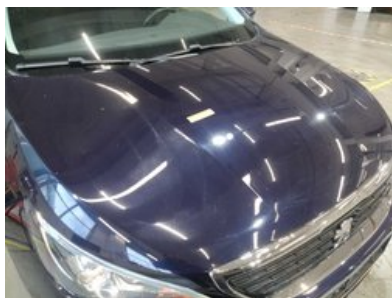
### ✓ 1. Esiosa: Kapott - Nähtavad Kahjustused

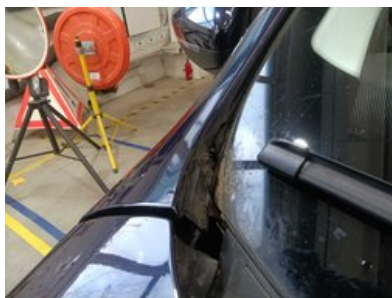
### ✓ 2. Esiosa: Esiklaasi terviklikkus - puuduvad tehnöölevaatust välistavad kahjustused

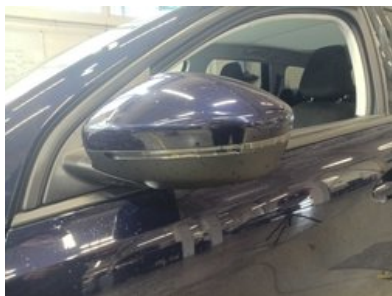
✓ **3. Tuled:** Auto Küljetuled - Toimimine, Kahjustused ja Värv

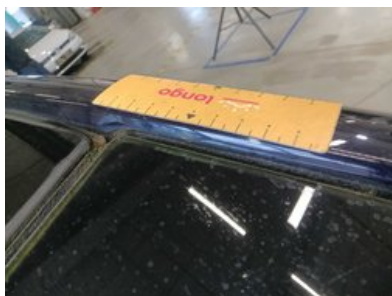
✓ **4. Külg:** Vasak ja Parem Külg - Nähtavad Kahjustused ja Kriimustused

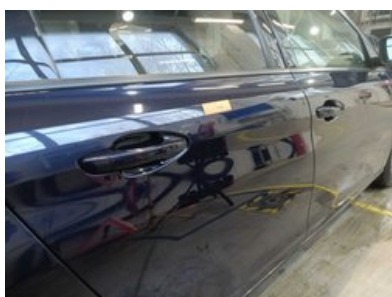
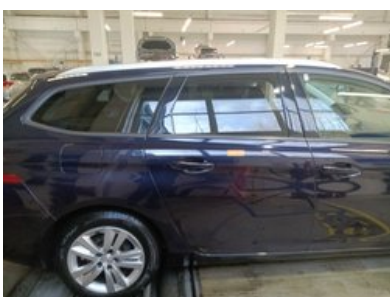
✓ **5. Külg:** Vasak ja Parem Külg - Nähtavad Kahjustused ja Kriimustused

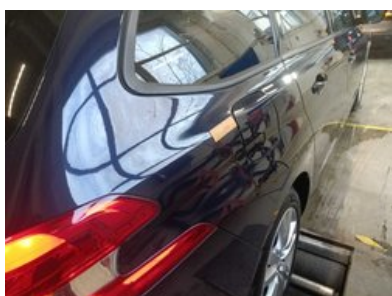
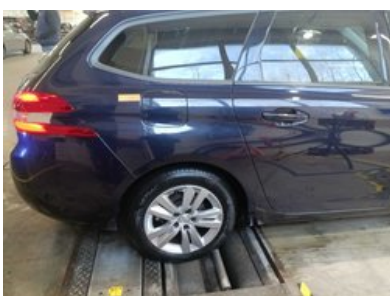
✓ **6. Külg:** Vasak ja Parem Külg - Nähtavad Kahjustused ja Kriimustused

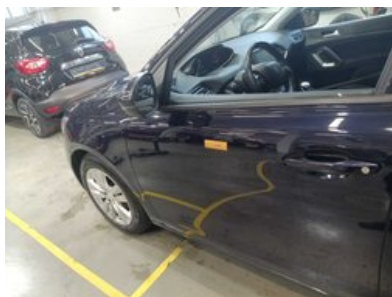
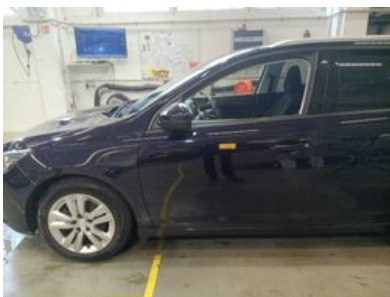
✔ **7. Külg:** Vasak ja Parem Külg - Nähtavad Kahjustused ja Kriimustused

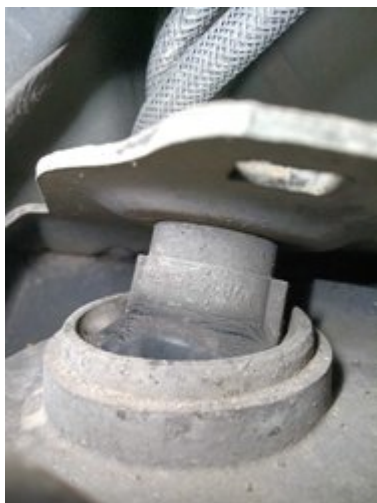
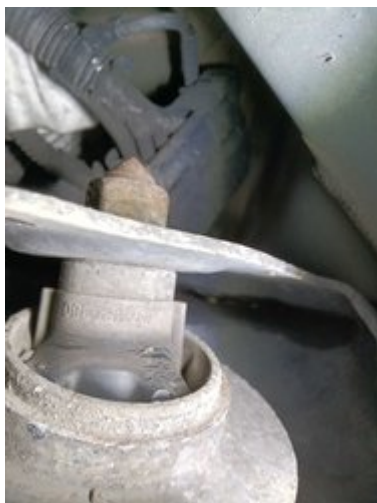
## ✓ 5. MUU: Vedrustuse Alumine Võll

- ✓ 1. Sisselaskeloa Ajamrihm
- ✓ 2. Laadida Akut
- ✓ 3. Stabilisaatori Varras Liigend
- ✓ 4. Mootoriõli ja Filter
