## 2022 HYUNDAI TUCSON Comfort

## Diagnostika üksikasjad

# Ettevalmistus- ja remondiaruanne

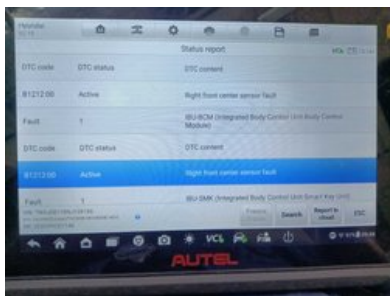
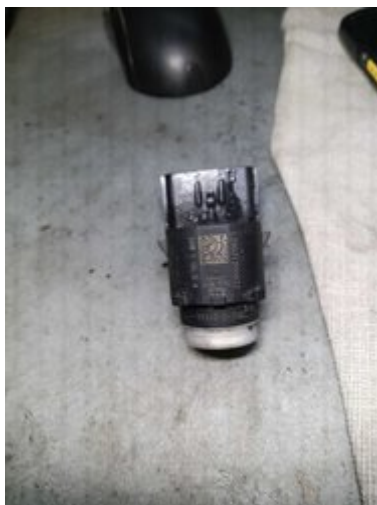
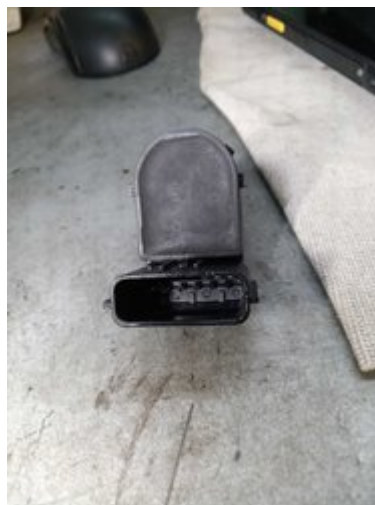
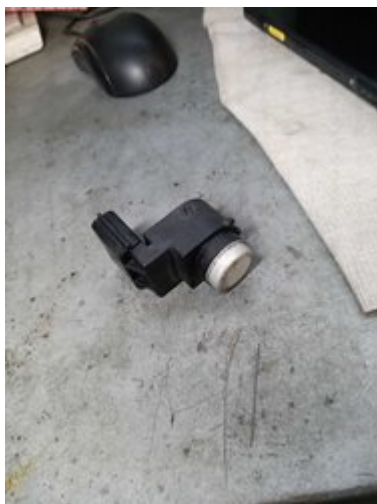
✓ **1. MUU:** Mootoriõli ja Filtri Vahetus

✓ **2. ÜLDINE ELEKTER:** Parkimisandur

- ✓ 1. Mootoriõli ja Filtri Vahetus
- ✓ 2. Parkimisandur

- 1. Quartz Ineo Xtra EC6 0W20 208L 4.8L
- 2. Õli Äravoolu Kork (EL726760)
- 3. Õlifilter (ADBP210121)
- 4. PDC Sensor 5902-01-0336P (5902-01-0336P)
