# Diagnostikaaruanne

## 2018 PEUGEOT 5008 GT line

# Ettevalmistus- ja remondiaruanne

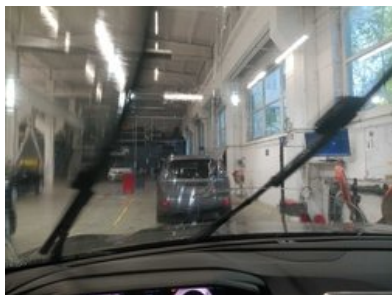
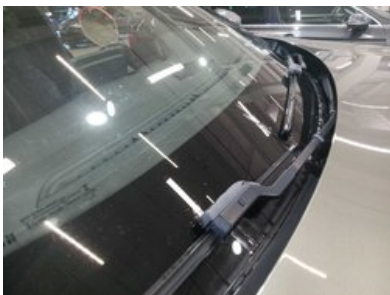
- ✓ **1. Esiosa:** Klaasipuhasti Kumm ja Käepide (Ees ja Taga) - Seisukord

- ✓ 1. Ventilatori Relee
- ✓ 2. Mootoriõli ja Filtri Vahetus
- ✓ 3. Vaheta Esiklaasi Kojamees (Mehaaniline)

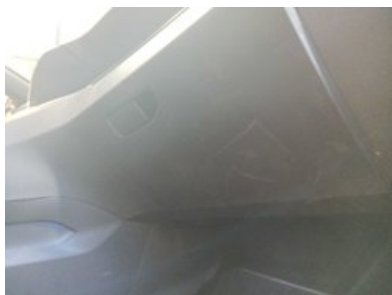
- ✓ **2. Esiosa:** Katted ja liistud - Seisukord

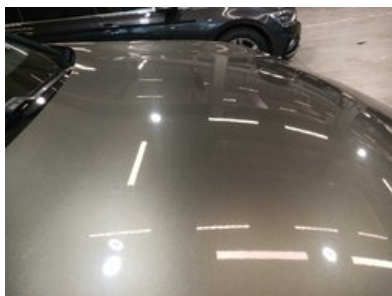
- ✓ **1. Muu:** Täiendavad Poleerimistööd

- ✓ 1. Kere pesemine
- ✓ 2. Salongi süvapuhasus ainult hüpoallergeensete puhastusvahendidega
- ✓ 3. Kere poleerimine pärast puhastamist

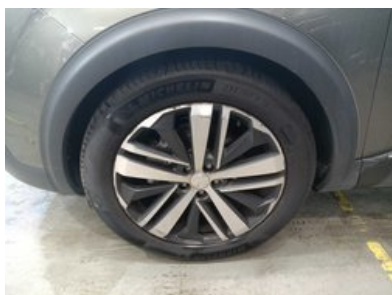
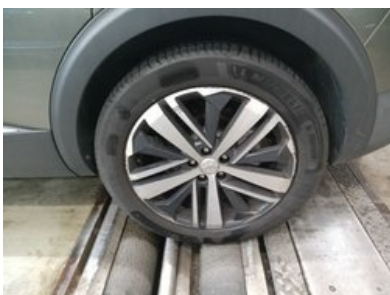
- ✓ **2. Külg:** Veljed - Seisukord

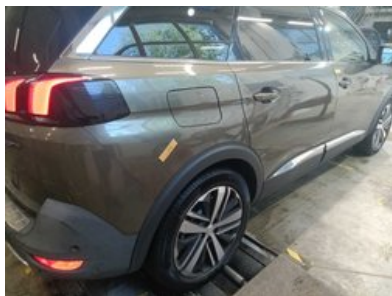
✓ **3. Külg:** Vasak ja Parem Külg - Nähtavad Kahjustused ja Kriimustused

- ✓ 1. Mõlkideta Remontimine

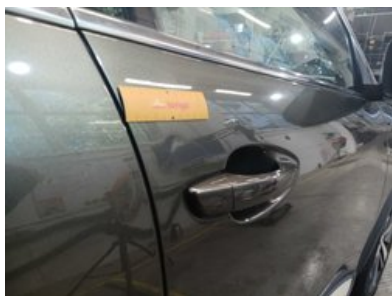
✓ **4. Külg:** Vasak ja Parem Külg - Nähtavad Kahjustused ja Kriimustused

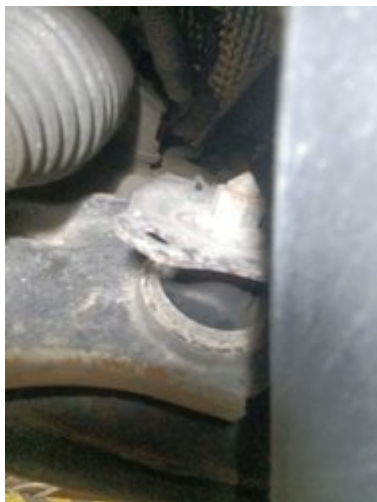
✓ **2. VEDRUSTUS:** Vedrustuse Alumine Õlg Mõlemad

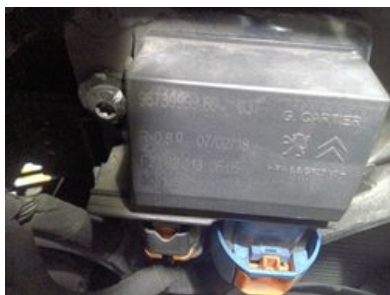
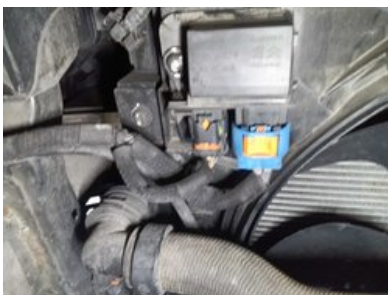
### ✓ 3. KLIIMASEADE JA KÜTE: Ventilatori Relee

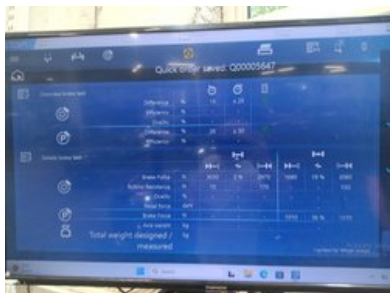
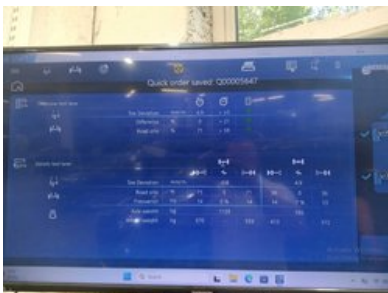
### ✓ 3. Piduristendi Tulemused
